## USZKODZENIA PŁYT OBUDOWY ŚCIENNEJ WRAZ ZE SPOSOBEM NAPRAWY

**Streszczenie:** W pracy przedstawiono uszkodzenia płyt obudowy ściennej hali magazynowej. Obudowa wykonana została z płyt warstwowych z rdzeniem ze sztywnej pianki poliuretanowej w okładzinach z blachy stalowej. Po krótkim okresie użytkowania na elewacji powstały liczne uszkodzenia, które nie wpływały na nośność elementów, lecz nie spełniały właściwego efektu estetycznego. W artykule przedstawiono sposób naprawy uszkodzonych płyt elewacyjnych. Czynnikiem stanowiącym o wyborze sposobu naprawy uszkodzeń była dostępność elewacji od strony zewnętrznej oraz konieczność nieprzerwanego funkcjonowania zakładu.

### **DAMAGE TO WALL CLADDING PANELS INCLUDING THE METHOD OF REPAIR**

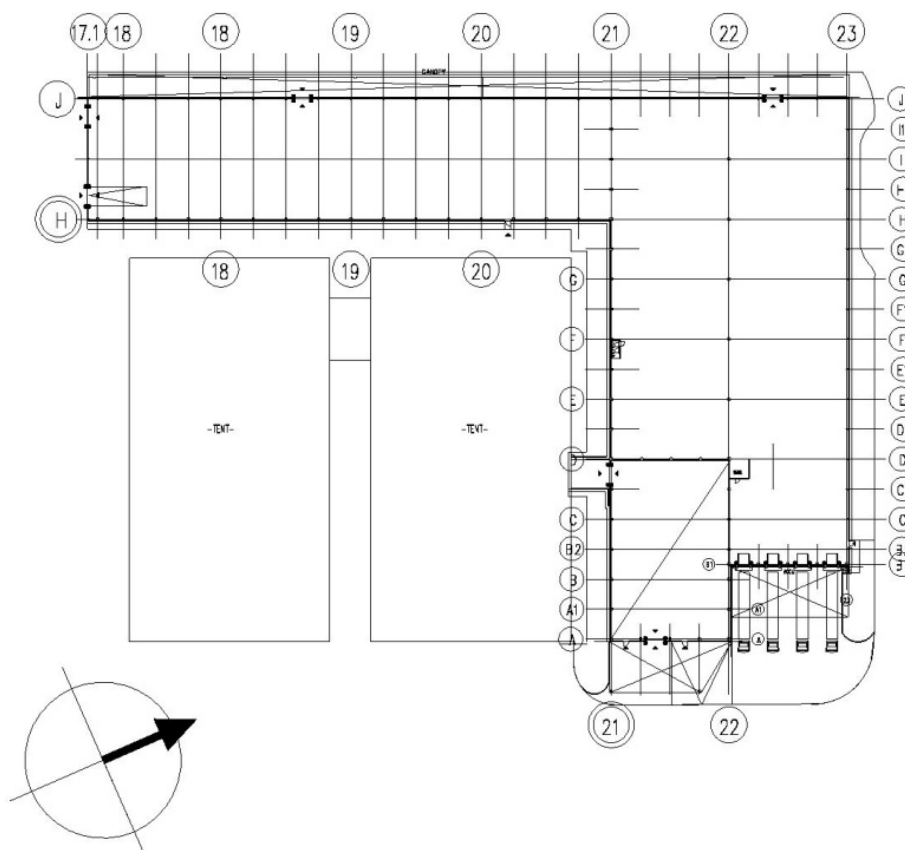
Rys. 5. Rzut budynku wraz z lokalizacją względem stron świata

Właściciel obiektu w ramach trwającej gwarancji zwrócił się do firmy wykonawczej o dokonanie naprawy. Przyjęto dwie metody naprawy. Pierwsza polegała na wymianie płyt na nowe natomiast druga na nakładaniu na istniejącą płytę obudowy arkusza blachy stalowej, który zakrywał powstałe uszkodzenia. Dodatkowo przy wymianie płyt na nowe zmieniono schemat statyczny płyty na jednoprzęsłowy, swobodnie podparty o długości 3 m, umożliwiając swobodę przemieszczeń i odkształceń płyty. Wybór metody naprawy zależał od lokalizacji uszkodzonej płyty. Rysunek 5 przedstawia rzut budynku wraz z usytuowaniem względem stron świata. Uszkodzenia, o których mowa w pracy znajdowały się na elewacjach w osi 21 oraz H i J.

Największa degradacja płyt wystawionych na działanie promieni słonecznych nastąpiła w ścianach południowo-wschodniej (oś 21), południowo-zachodniej (oś H) oraz w ścianie

zachodniej (oś J). Życzeniem właściciela hali było przeprowadzenia naprawy bez konieczności przerwania pracy zakładu. Przyjęty sposób naprawy zależał od lokalizacji uszkodzonej płyty. W osiach 21 i H naprawa polegała na wymianie płyt na nowe o długości 3 m, zmieniając tym samym schemat statyczny płyty na wolnopodparty, pozostawiając elementowi możliwość przemieszczeń i odkształceń. Wymiana na nowe płyty w osiach 21 i H możliwa była również dzięki temu, że na całej długości obu ścian pod obudową z płyt warstwowych znajduje się ściana z betonu komórkowego, która po demontażu płyt stanowiła zabezpieczenie wnętrza hali przed działaniem czynników atmosferycznych. Ściana z betonu komórkowego stanowi w osiach 21 i H ścianę oddzielenia przeciwpożarowego. Na zdjęciach zamieszczonych poniżej pokazano elewację w osi 21 przed wymianą płyt (rys. 6), w trakcie prowadzenia prac naprawczych (rys. 7) oraz po przeprowadzonej naprawie (rys. 8).
