## **ANALIZA PRZYCZYN KATASTROFY BUDOWLANEJ KONSTRUKCJI DACHOWEJ ZESPOŁU PAŁACOWEGO W GORZANOWIE**

Akademia Górniczo-Hutnicza

### **ANALYSIS OF THE CAUSES OF CONSTRUCTION DISASTER WITHIN THE ROOF STRUCTURE IN GORZANOW PALACE**

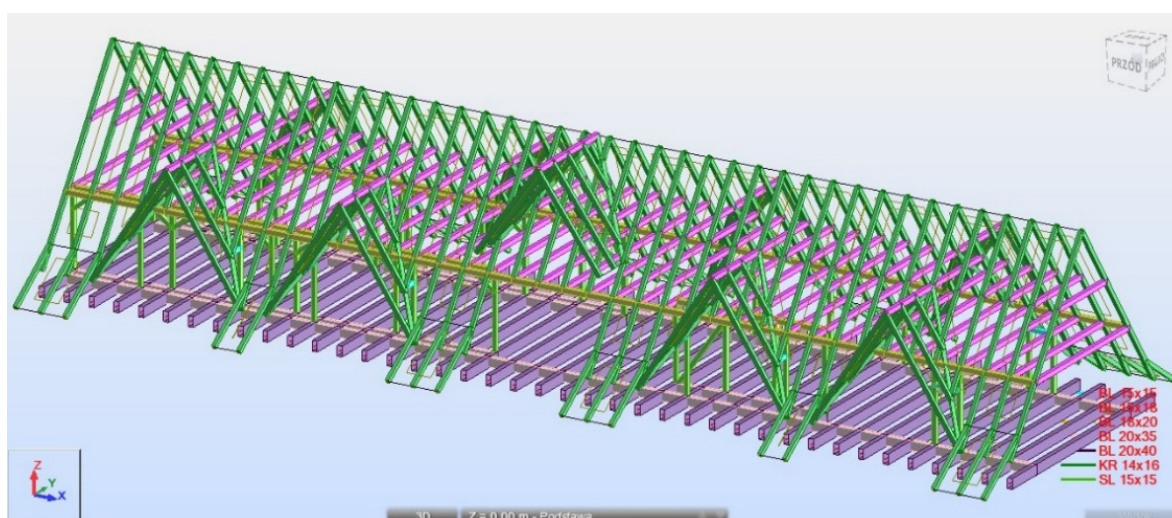
Przeprowadzone prace badawcze pozwoliły wykonać inwentaryzację konstrukcji więźby dachowej, co posłużyło do budowy modelu numerycznego (rys. 7) oraz określić parametry fizyko-mechaniczne drewnianych elementów więźby dachowej na podstawie badań niszczących i nieniszczących. Znaczące dla analizy przedmiotowej więźby okazały się zarejestrowane zawilgocenia i zacieki pochodzące z nieszczelności pokrycia dachowego oraz brak sprawnego systemu odwadniania połaci dachu.

Rys. 7. Model numeryczny więźby dachowej skrzydła głównego
