## AWARYJNY STAN BRZEGU KLIFOWEGO W JASTRZĘBIEJ GÓRZE

Katedra Geotechniki, Geologii i Budownictwa Morskiego, Politechnika Gdańska

**Streszczenie:** W artykule opisano aktualny stan brzegu klifowego w Jastrzębiej Górze, ze szczególnym uwzględnieniem procesów geodynamicznych oraz wpływu budowy geologicznej podłoża gruntowego na prędkość abrazji klifu. Opisano przyczyny występowania awarii na brzegu w Jastrzębiej Górze oraz szczegóły umocnienia brzegu w rejonie ośrodka wypoczynkowego „Bałtyk”. W podsumowaniu autorzy wskazują kierunek postępowania w celu zapobieżenia propagacji usuwiska i powstania megaawarii o zasięgu mogącym zagrozić obiektom budowlanym zlokalizowanym na zapleczu klifu.

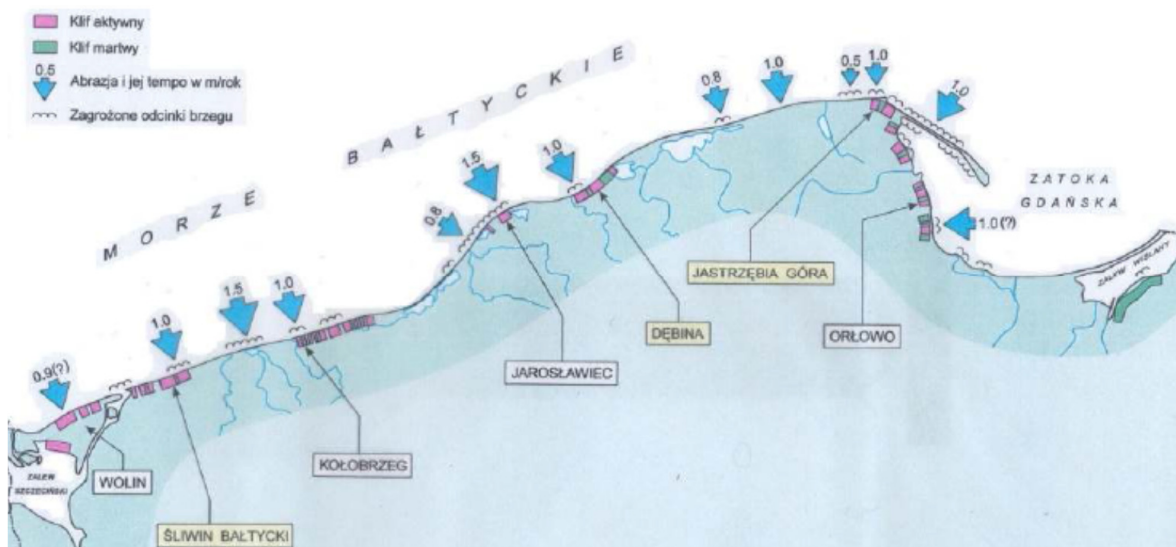
Brzeg klifowy w Jastrzębiej Górze jest przykładem jednego z wielu tego rodzaju brzegów w Polsce (rys. 1), [1]. Dotychczasowe zabezpieczenia brzegu klifowego w Jastrzębiej Górze nie zdają egzaminu. Nadal występują niebezpieczne zjawiska osuwiskowe na klifie, a zastosowane systemy zabezpieczające, tak przed abrazją, jak również przed wspomnianymi osuwiskami, są systematycznie niszczone (są one w stanie permanentnej awarii budowlanej).

Rys. 1. Lokalizacja brzegów klifowych w Polsce i ich tempo abrazji dla okresu 1985–1986 [1]

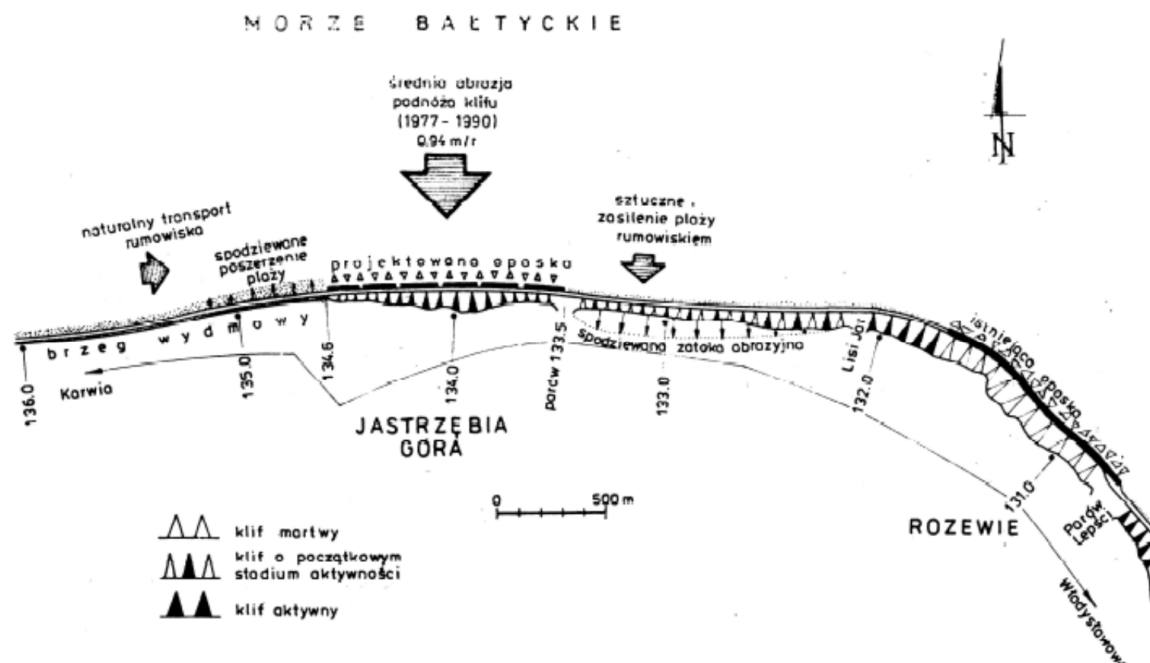
Rys. 2. Projektowana ochrona i transformacja brzegu morskiego na odcinku Jastrzębia Góra-Rożewie [1]

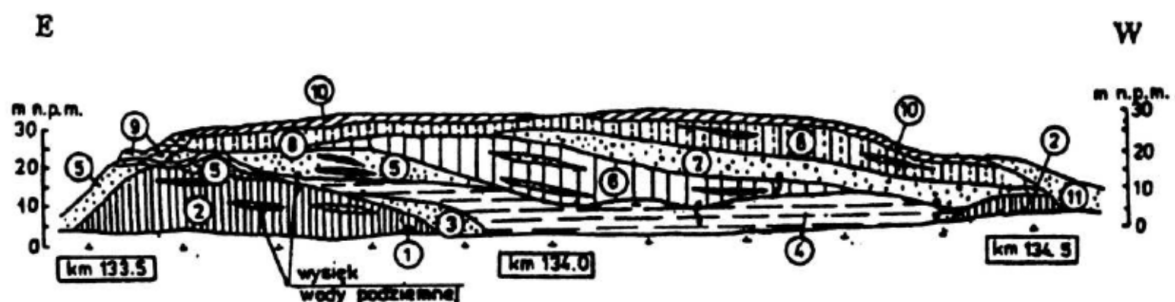
Rys. 6. Podłużny przekrój geologiczny klifu w Jastrzębiej Górze [6,14]

Złodowacenia Warty: 1 – gliny zwałowe szare; Złodowacenia Wisły: 2 – gliny zwałowe żółto-brązowe, 3 – piaski fluwialne, 4 – utwory glacialimiczne (ropy i piaski), 5 – piaski wodnolodowcowe, 6 – gliny zwałowe szare, 7 – piaski i żwiry wodnolodowcowe, 8 – gliny zwałowe brązowe, 9 – ropy i ropy pylaste, 10 – piaski pylaste i gliniaste, 11 – holocenijskie piaski wydymowe.

Jak wynika z podłużnego przekroju geologicznego klifu w Jastrzębiej Górze, opracowanego na podstawie opisu geologicznego odsłoniętych warstw na powierzchni klifu i obserwacji wysięków wody podziemnej (rys. 6) [11, 14], dolna warstwa gliny morenowej tu zanika, a wyżej występujący wodonosiec kontaktuje się ze stropem iłów. Taki układ sprzyja powstaniu osuwisk, albowiem powierzchnia poślizgu rozwija się na iłach. To podłoże ilaste odgrywa tutaj szczególną rolę zwłaszcza, że jak wspomniano ma ono pośredni i bezpośredni kontakt z wyżej występującym wodonosiem. Glacialimiczne utwory ilaste są zróżnicowane litologicznie. Charakteryzują je liczne przewarstwienia pylaste i piaszczyste. W pakiecie tych utworów dominują iły, najczęściej warwopodobne, to znaczy takie, w których występują liczne laminacje pylaste. Ta niejednorodność w wykształceniu podłoża ilastego, w powyższych uwarunkowaniach, sprzyja jego nawodnieniu. Stąd poślizg występuje na stropie lub na wewnątrz ilastych utworów glacialimicznych. Powierzchnia poślizgu zainicjowana w podłożu ilastym progresywnie rozwija się ku górze, obejmuje cały około 20. metrowy pakiet utworów gliniasto – piaszczystych i sięga do powierzchni korony klifu, [9]. W konsekwencji powstaje rotacyjne przemieszczenie wspomnianego pakietu gruntowego w dół zbocza klifowego. Przemieszczony materiał gruntowy (tzw. koluwium) jest następnie abradowany i odprowadzony do morza. Ponownie odsłonięty próg abrazyjny z macierzystym podłożem ilastym, cofa się w głąb zbocza. To sprzyja inicjacji kolejnego osuwiska, [11], (rys. 8).

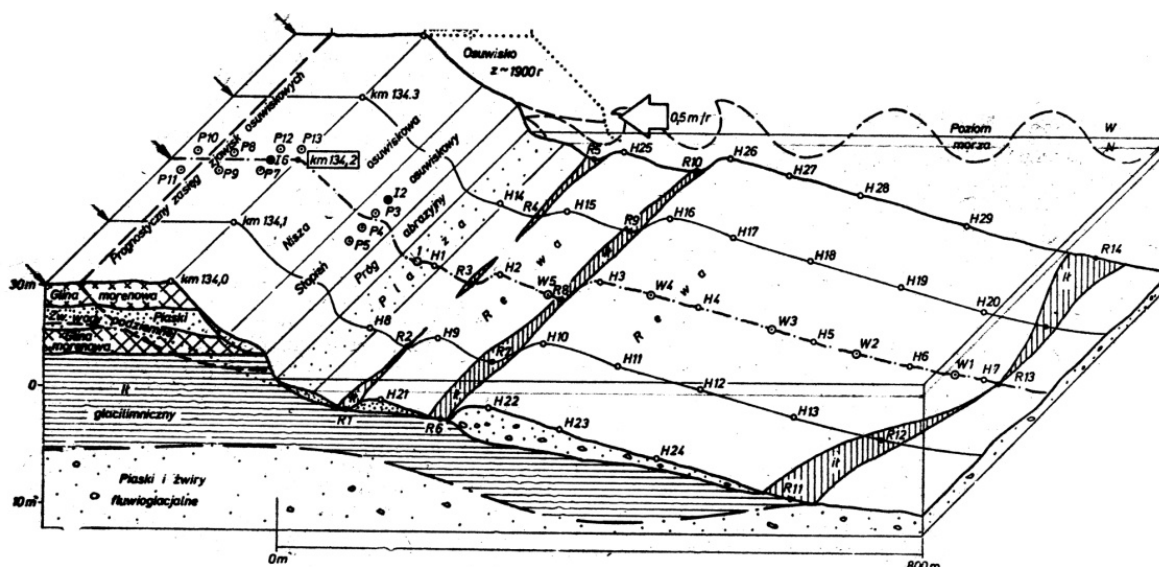
Rys. 7. Lito- i geodynamika brzegu klifowego w Jastrzębiej Górze (blokdiagram), [10]

W celu przestrzennego zobrazowania warunków geodynamicznych i litodynamicznych występujących w centralnej i zachodniej części brzegu klifowego w Jastrzębiej Górze, przedstawiono blokdiagram obejmujący całą strefę brzegową, a mianowicie: klif, plażę i podbrzeże z rozwiniętymi rewanami (rys. 7), [10].
