## O PRZYCZYNACH I SKUTKACH ZMIAN GEOMETRII PODTORZA LINII KOLEJOWEJ

JERZY SOBKOWIAK, *menos.js@wp.pl*  
Instytut Inżynierii Lądowej, Politechnika Poznańska

**Streszczenie:** W artykule zwrócono uwagę na problem niestabilności torów, który wystąpił po przeprowadzonych modernizacjach. Utratę normatywnej geometrii podtorza przy zastosowaniu gruntów rozgęszczalnych do budowy nasypu kolejowego. Historię budowy, modernizację i utrzymanie linii kolejowej można uznać za czynniki subiektywne procesu destabilizacji. Zespół zjawisk i procesów egzogenicznych występujących w obrębie nasypu kolejowego i podłoża gruntowego to czynniki, które można zaliczyć do obiektywnych. Występujące jednocześnie czynniki subiektywne i obiektywne stanowiły przyczynę zaistniałego procesu zniszczenia.

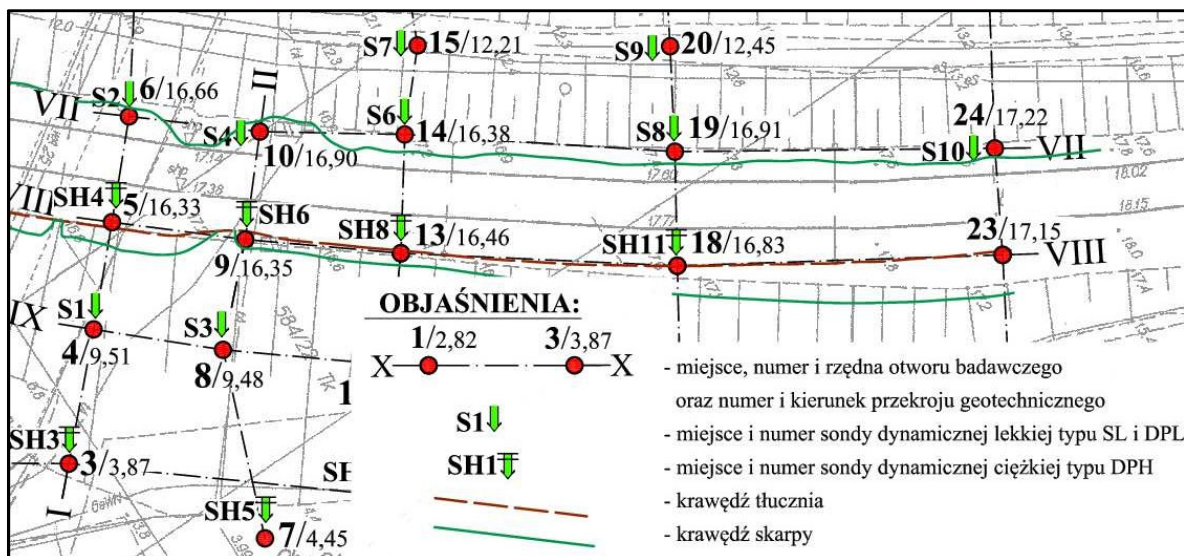
Rys. 4. Fragment planu sytuacyjno-wysokościowego rozmieszczenia miejsc badawczych

Na podstawie wyników badań geotechnicznych (rys. 4) stwierdzono głębokie rozluźnienie nasypu zwłaszcza w strefie całkowitego zniszczenia ławy torowiskowej sięgające nawet 11,0 m poniżej spągu podsypki tłuczniowej (rys. 5). Po zapoznaniu się z historią budowy i warunkami eksploatacji linii kolejowej nr 401, ustalono przyczyny niestabilności toru nr 2. Zastosowanie toru bezстыkowego wymaga spełnienia warunku odpowiedniej szerokości przyzmy podsypki tłuczniowej za czołem podkładu. Niezależnie od kategorii linii szerokość ta powinna wynosić co najmniej 0,45 m od czoła podkładów (rys. 1). Na badanym odcinku ława torowiskowa została zniszczona poprzez niekontrolowany ruch pieszcy (dzikie przejścia). Zabrakło ławy i nastąpiło odsłonięcie podkładów (rys. 3 i 6).
