## STAN AWARYJNY ŻELBETOWYCH SŁUPÓW SPRĘŻONYCH

TOMASZ BATOR, *t.bator@tu.kielce.pl*  
Politechnika Świętokrzyska w Kielcach

**Streszczenie:** Słupy sprężone nie są elementami powszechnie stosowanymi w budownictwie, choć udział konstrukcji prefabrykowanych stale rośnie. W artykule przedstawiono opis uszkodzeń żelbetowych słupów sprężonych z otworami technologicznymi wraz z analizą przyczyn ich powstania oraz sposobem naprawy. Uszkodzenie słupów nastąpiło w części głowicowej słupa oraz nad otworem technologicznym. Przyczyną zarysowania słupów była zbyt mała ilość zbrojenia poprzecznego zdolnego do przeniesienia naprężeń rozciągających prostopadłych do osi słupa. Przedstawiono wyniki pomiarów powstałych rys wraz z morfologią. Wykonano analizę numeryczną słupa w oparciu o program MES i model tarczowy. Analiza numeryczna potwierdziła miejsca i zakres uszkodzeń, jakie wystąpiły w omawianych słupach. Zaproponowano naprawę słupów poprzez ich poprzeczne sprężenie prętami wysokiej wytrzymałości. Wykonana analiza słupa po naprawie wykazała, że poprzeczne sprężenie jest efektywnym sposobem naprawy słupów w części głowicowej. Zwrócono uwagę, że strefa zakotwienia cięgien oraz miejsca zmiany s

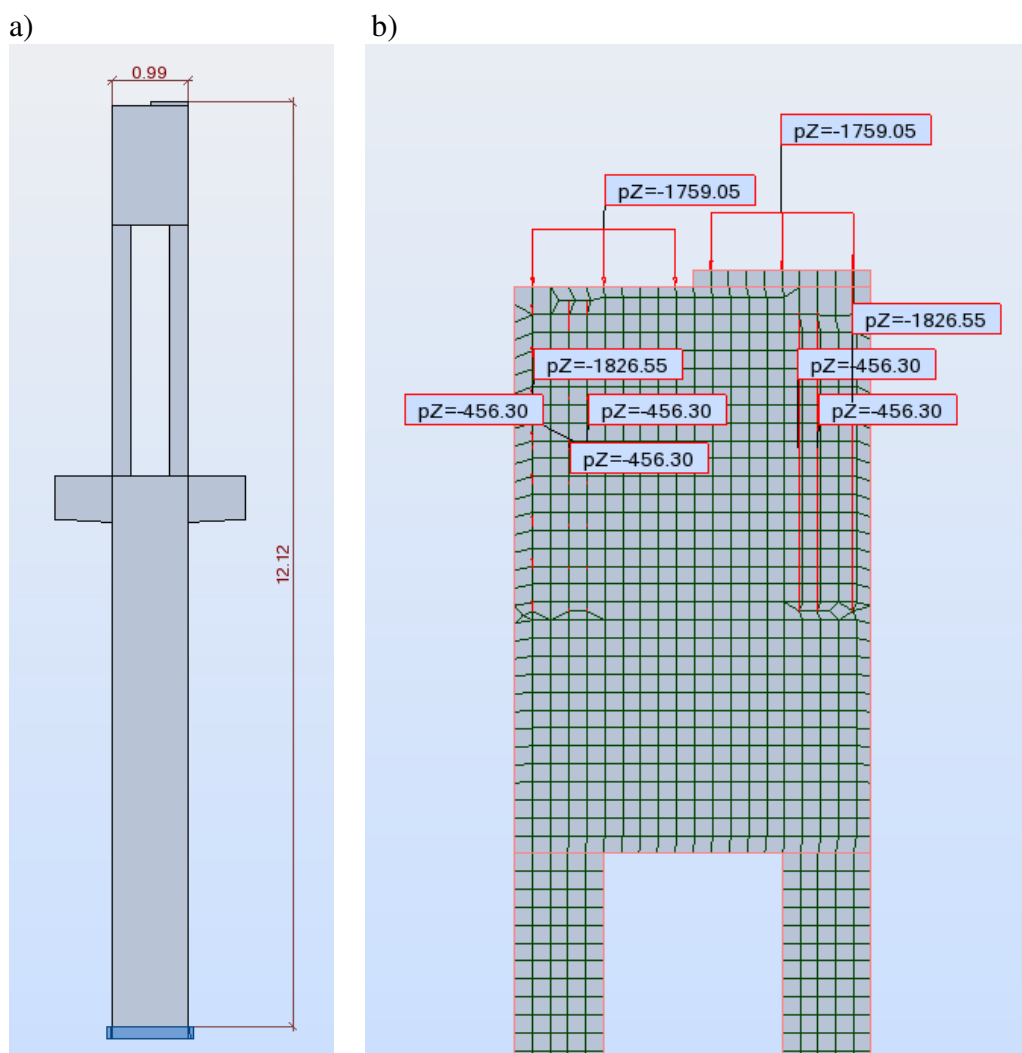
Rys. 6. Model obliczeniowy słupa: a) model tarczowy słupa, b) obciążenia w strefie głowicowej słupa

W przypadku analizowanych w artykule zarysowanych słupów do określenia rozkładu naprężeń posłużono metodą MES, analizując konstrukcję w płaskim stanie naprężenia. Przyjęto w modelu elementy skończone powierzchniowe, nadając im grubości 59 cm, a więc tyle ile wynosi grubość słupa. W modelu słupa zostały uwzględnione obciążenia siłami od sprężenia, ciężarem własnym oraz obciążeniem od konstrukcji dachu i belek podsuwnicowych. Dla prostych przypadków obciążenia zostały wygenerowane ich kombinacje. Na rys. 6 pokazano model słupa oraz obciążenia w strefie głowicowej. Przeprowadzono obliczenia przy użyciu powszechnie używanego oprogramowania MES.

Wyniki naprężeń  $\sigma_x$  (prostopadłe do osi elementu) zostały pokazane na rys. 7 dla przypadku obciążenia ciężarem własnym oraz siłami od sprężenia, czyli w stanie, w jakim zaobserwowano zarysowanie słupów. Wykonano także obliczenia dla stanu eksploatacyjnego słupów w zakresie maksymalnych obciążeń działających na przedmiotowe elementy.
