## NAPRAWA I WZMOCNIENIE STROPU HALI ROZWŁÓKNIANIA POD NOWY CIĄG TECHNOLOGICZNY

**Streszczenie:** Artykuł przedstawia sposób naprawy i wzmocnienia monolitycznego stropu żelbetowego znajdującego się w hali rozwłókniania na terenie zakładu produkującego płyty wiórowe. Stan techniczny konstrukcji stropu ze względu na działające obciążenia dynamiczne, oddziaływania wysokiej temperatury oraz oddziaływania wilgotnościowe i chemiczne, wymagał gruntownej naprawy. Wizja lokalna ujawniła osłabienia elementów konstrukcyjnych, ich pęknięcia i wżery korozyjne. W pracy przedstawiono wyniki analizy statycznej i dynamicznej istniejącego stropu, które wykazały niezbędną potrzebę jego naprawy i wzmocnienia. Przedstawiono również rozwiązania techniczne, które można użyć do naprawy skorodowanej konstrukcji żelbetowej. Poddano także ocenie możliwości zwiększenia obciążenia konstrukcji stropu (montaż nowych urządzeń technologicznych) oraz zaproponowano sposób jego wzmocnienia.

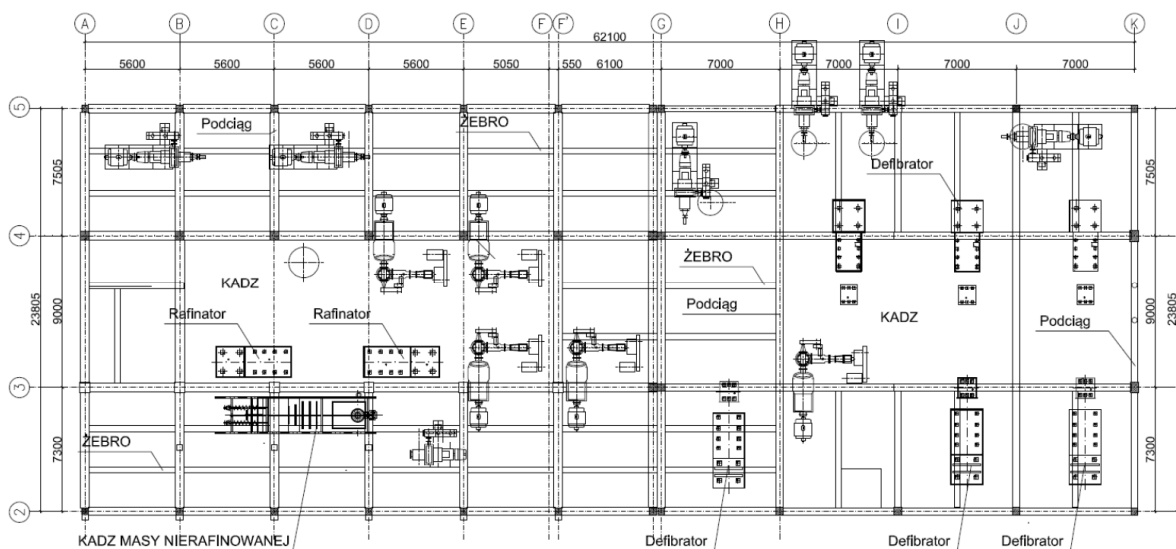
Rys. 1. Fragment stropu będący w zakresie analizy

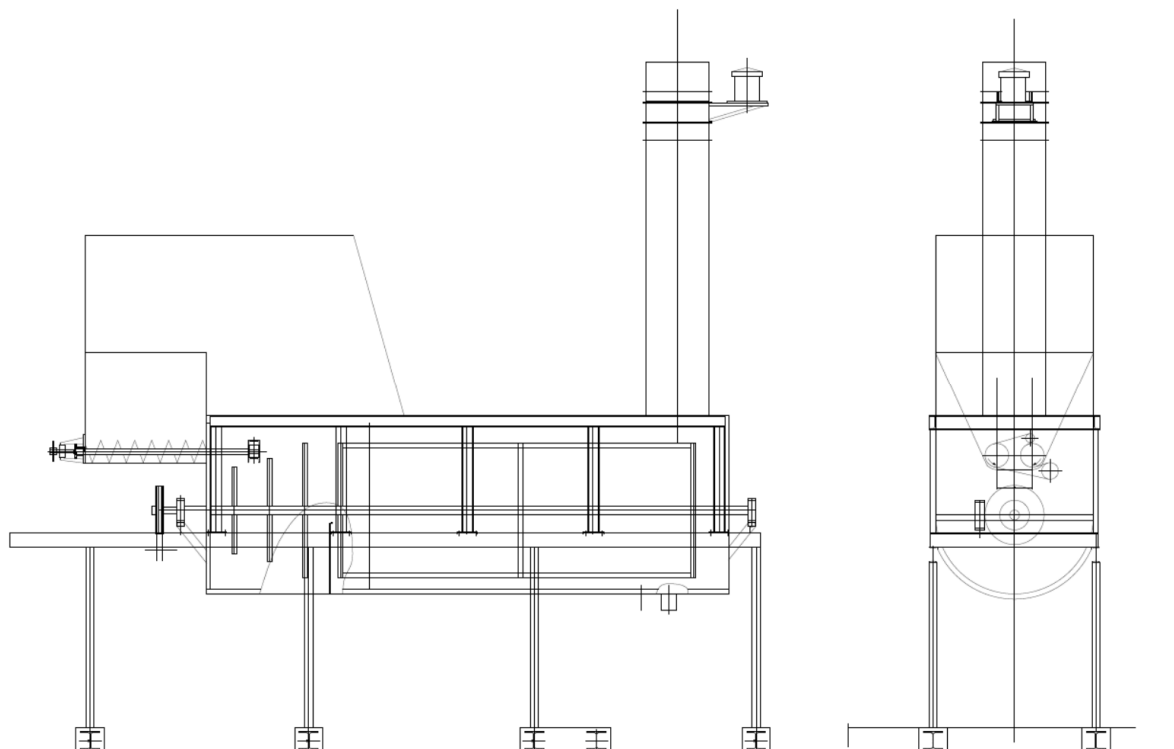
Rys. 8. Kadz masy rafinowanej wraz z konstrukcją wsporczą

Lokalizacja nowych maszyn i obciążenia, pochodzące od nich, zostały podane w projekcie branżowym modernizacji i wynosiły odpowiednio: kadz masy nierafinowanej – 30 000 kg, defibrator – 11 200 kg (w tym masa wirująca 1 900 kg) oraz rafinator – 11 100 kg (w tym masa wirująca 1 500 kg). W celu określenia wpływu nowych obciążeń na konstrukcję budynku przeprowadzono analizy statyczno-dynamiczne (wykorzystując program komputerowy Autodesk Robot Structural Analysis Professional 2014). W obliczeniach uwzględniono obciążenia statyczne i dynamiczne wywołane oddziaływaniem maszyn oraz uwzględniono dodatkowo oddziaływania termiczne. Analiza wyników badań wykazała, że konstrukcja stropu (płyta stropowa, podciąg i słupy) wymagają wzmocnienia, a także wskazane jest zwiększenie masy oraz sztywności elementów. Zgodnie z założeniami projektowymi wprowadzone zmiany i rozwiązania konstrukcyjne, w postaci wzmocnień, powinny przenieść w bezpieczny sposób nowe obciążenia technologiczne, zminimalizować drgania stropu oraz drgania przenoszone na pozostałą konstrukcję budynku.

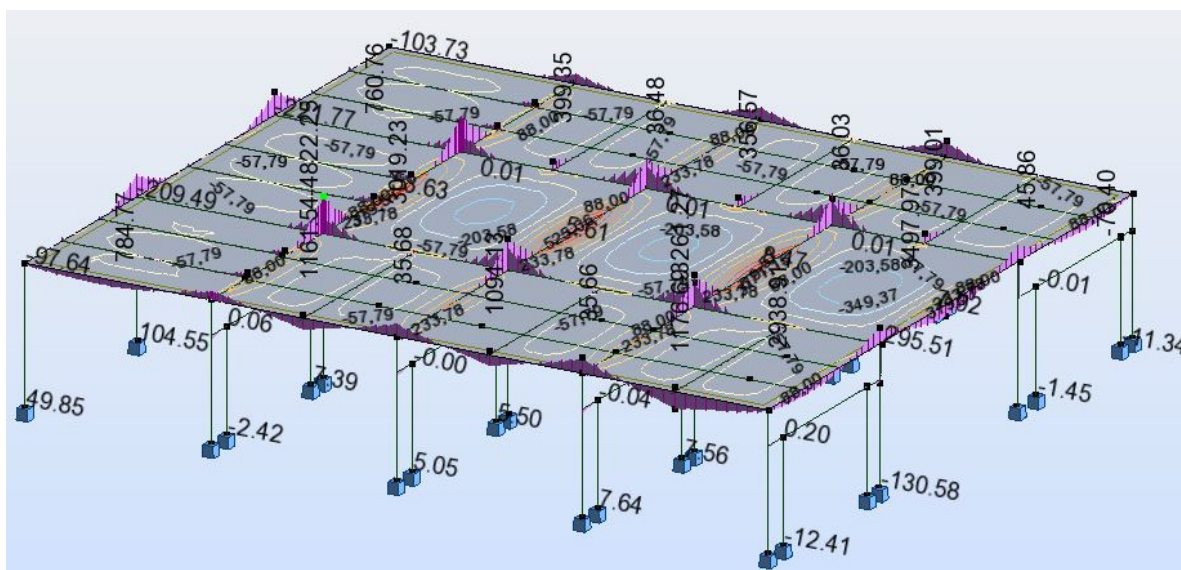
Rys. 12. Rozkład sił i momentów dla układu konstrukcyjnego wzmocnionego ramami stalowymi (model obliczeniowy w programie Autodesk Robot Structural Analysis Professional 2014)

Przeprowadzone analizy potwierdziły trafność dobranych rozwiązań wzmacniających, zarówno pod względem przyjętych układów konstrukcyjnych, jak i zastosowanych przekrojów.
