## USZKODZENIA ŚCIAN KONSTRUKCYJNYCH WIELORODZINNEGO BUDYNKU MIESZKALNEGO SPOWODOWANE BŁĘDAMI PROJEKTOWYMI I WYKONAWCZYMI

**Streszczenie:** W artykule przedstawiono opis usterek i uszkodzeń wewnętrznych przegród pionowych wielorodzinnego budynku mieszkalnego, które powstały w wyniku popełnionych błędów projektowych oraz wykonawczych. W pracy przedstawiono koncepcje rozwiązania projektowego remontu ścian w celu doprowadzenia ich do właściwego stanu technicznego.

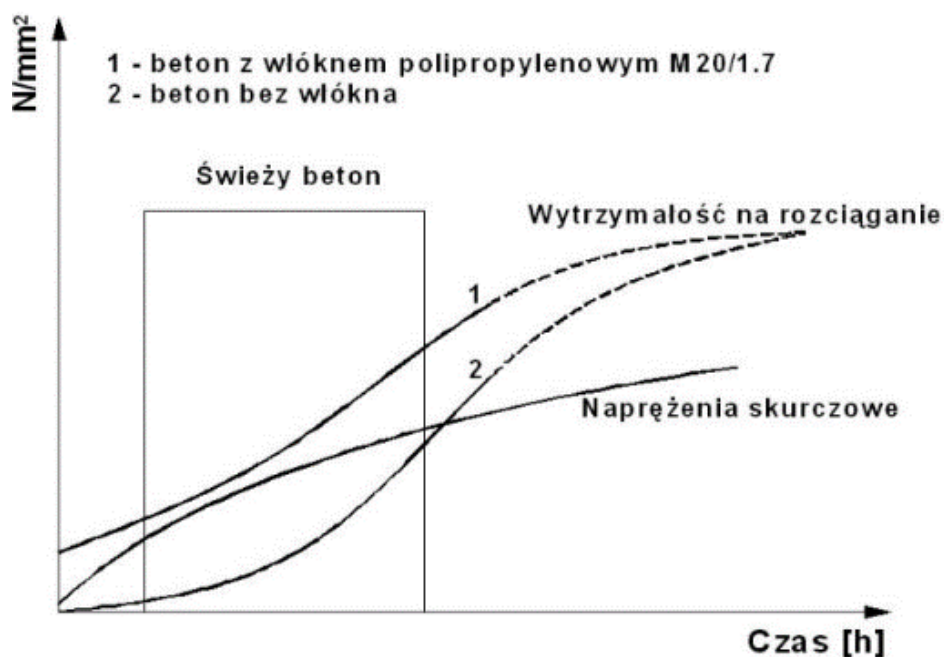
Rys. 5. Rola włókien polipropylenowych w procesie dojrzewania betonu w funkcji czasu [8]

Należy jednak zauważyć, że włókna polipropylenowe z uwagi na swoją niewielką sztywność i wytrzymałość na rozciąganie zabezpieczają beton jedynie przed pojawieniem się rys wywołanych skurczem plastycznym (powstającym w początkowym okresie dojrzewania betonu), natomiast nie zabezpieczają przed rysami powstającymi w okresie późniejszym, tzn. gdy beton osiągnie wytrzymałość na rozciąganie lub sztywność większą niż dodane włókna. Na tym etapie dojrzewania betonu wpływ włókien staje się już pomijalny rys. 5 [8–9].
