## REMONT USZKODZONYCH ŻELBETOWYCH SŁUPÓW GŁÓWNYCH WIEŻY WĘGLOWEJ PRZEPROWADZONY PODCZAS EKSPLOATACJI TEGO OBIEKTU

**Streszczenie:** W referacie przedstawiono sposób przeprowadzenia remontu i wzmocnienia zagrożonych awarią żelbetowych słupów wieży węglowej w koksowni pochodzącej z lat 30. XX w., w warunkach ciągłej, choć ograniczonej eksploatacji tej wieży. Istotnym problemem do rozwiązania okazało się zapewnienie bezpieczeństwa tych słupów i tym samym całej wieży podczas prac remontowych. Zaprezentowano wstępne wzmocnienie słupów za pomocą mat z włókien węglowych i stężeń w postaci stalowych rur oraz sposób przeprowadzenia remontu dostosowany do warunków eksploatacji obiektu.

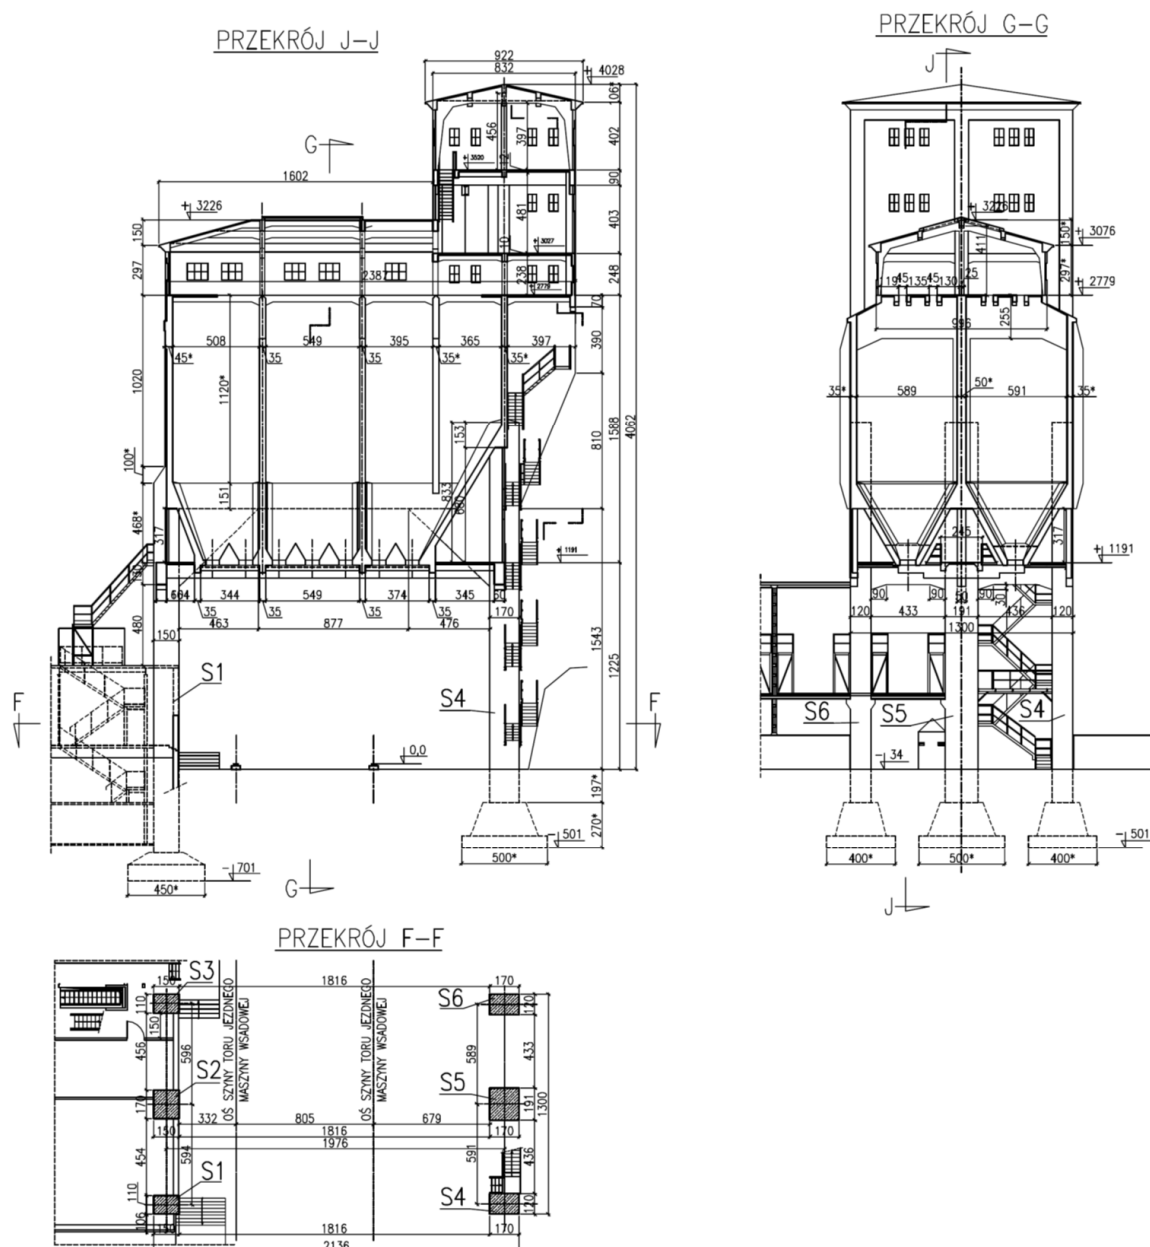
Rys. 1. Konstrukcja wieży węglowej

Wieża węglowa opiera się na sześciu żelbetowych słupach o znacznych i zróżnicowanych przekrojach ( $1,20 \times 1,70$  m,  $1,50 \times 1,10$  m,  $1,50 \times 1,70$  m,  $1,70 \times 1,90$  m), dostosowanych do przenoszonych obciążeń. Słupy zostały posadowione na żelbetowych stopach fundamentowych na poziomie litej skały [2]. Pomiędzy rzędami słupów znajduje się tor maszyny wsadowej, która pobiera węgiel z wieży węglowej. Główną część wieży stanowi dwukomorowy, żelbetowy zasobnik na węgiel, wyposażony w leje. Na poziomie lejów znajduje się pomost technologiczny służący do obsługi urządzeń sterujących zasypem węgla do maszyny wsadowej oraz pełniący funkcję komunikacyjną. Nad zasobnikiem wykonane zostały strop płytowo-żebrowy oraz żelbetowa, monolityczna hala, w której zainstalowane są urządzenia zasilające komory w węgiel. Konstrukcję wieży węglowej scharakteryzowano na rys 1.

Szczególnie dużo uwagi poświęcono słupom głównym wieży węglowej (rys. 1, 3) ze względu na ich ogólnie zły stan techniczny, istotne znaczenie dla bezpieczeństwa obiektu oraz spodziewane trudności w przeprowadzeniu ich remontu. Uszkodzenia wszystkich sześciu słupów były znaczne i rozległe, jednak słupy S1, S2 i S3, usytuowane od strony baterii koksowniczej, były w wyraźnie gorszym stanie niż pozostałe. Wskazywały na to wyniki badań słupów, w których stwierdzono:
