## ANALIZA WYCHYLENIA WIEŻOWCA Z LAT 60-TYCH XX W

**Streszczenie:** Wkrótce po wybudowaniu 10-cio kondygnacyjny wieżowiec uległ znacznemu przechyleniu. W pracy omówiono i przeanalizowano wyniki geodezyjnych pomiarów wychyleń, w powiązaniu z powstałymi uszkodzeniami konstrukcji. Rozważono wpływ podłoża gruntowego oraz awarii sieci wodociągowej w bezpośrednim sąsiedztwie budynku na jego zachowanie się.

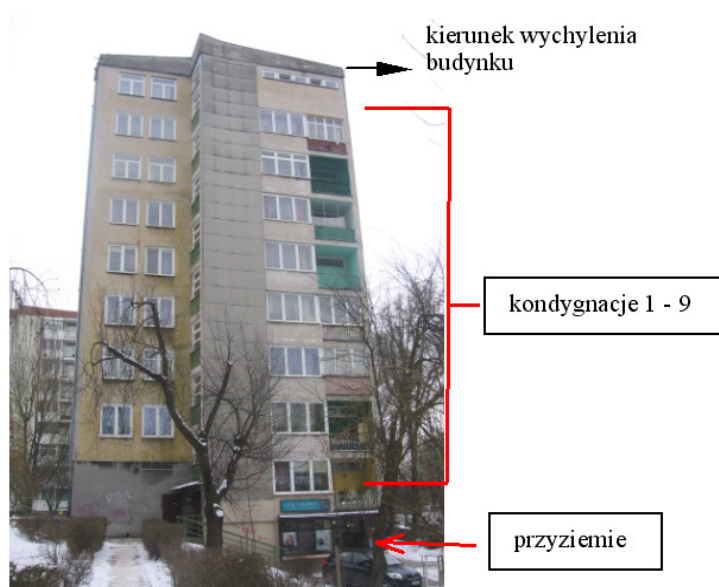
Rys. 1. Widok budynku od strony zachodniej

Przechylenie budynku w kierunku pół-zach (w kierunku ulicy) widoczne jest nieuzbrojonym okiem. Największe zmierzone wychylenie z pionu wynosi około 35 cm.
