# ANALIZA PRZYCZYN POWSTANIA USZKODZEŃ KOŚCIOŁA POD WEZWANIEM PODWYŻSZENIA KRZYŻA ŚWIĘTEGO W PODLEGÓRZU

**Streszczenie:** W pracy zaprezentowano wyniki analizy, jaką przeprowadzono w celu określenia przyczyn powstania uszkodzeń zabytkowego kościoła pod wezwaniem Podwyższenia Krzyża Świętego w Podlegórze. W artykule przedstawiono ocenę stanu technicznego omawianego obiektu, zarejestrowane uszkodzenia oraz wyniki obliczeń numerycznych obejmujących analizę stateczności zbocza, na którym posadowiono kościół oraz analizę statyczno-wytrzymałościową więźby dachowej. Na tej podstawie stwierdzono, że zarejestrowane uszkodzenia spowodowane były brakiem poprawnego odprowadzenia wody opadowej z połaci dachowych oraz brakiem poprawnego drenażu przyległego terenu. Wyniki obliczeń numerycznych wykazały, że na żadnym z etapów analizy stateczności zbocza, nie dochodziło do utraty jego stateczności.

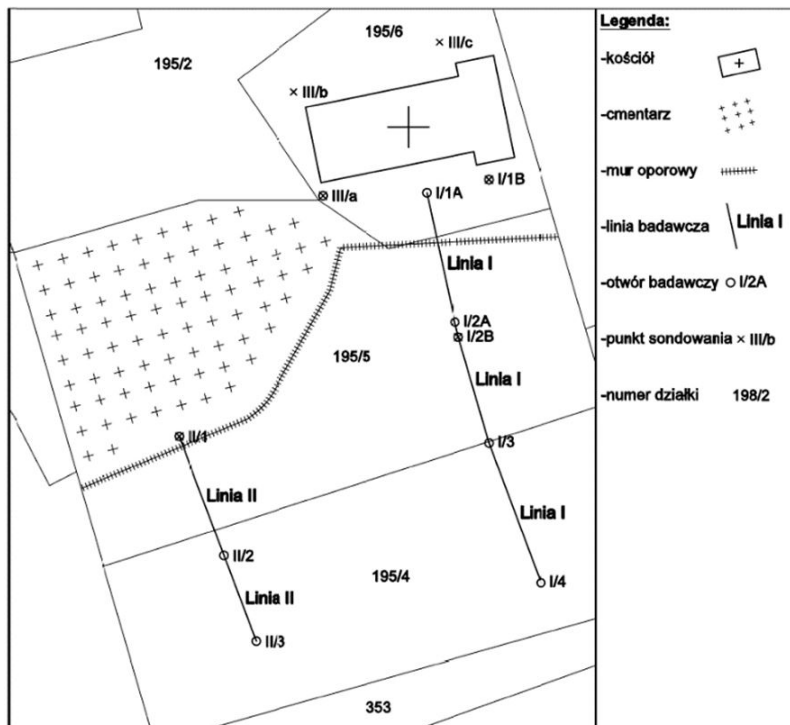
Rys. 5. Rozmieszczenia punktów oraz linii badawczych

Na podstawie sondowań DPL wokół kościoła (III/a, III/b, III/c) oraz odwiertu III/a stwierdzono występowanie bardzo słabej warstwy gruntu (rys. 6):

- na głębokości 3,00 m p.p.t. w punkcie III/a (prawy narożnik frontowej ściany szczytowej) w postaci nawodnionego piasku grubego o miąższości ok. 0,7 m,
- na głębokości 0,6 m p.p.t. w punkcie III/b (lewy narożnik frontowej ściany szczytowej) o miąższości ok. 0,8 m,
- do głębokości ok. 1,5 m p.p.t. w punkcie III/c (lewa przypora).

Wokół kościoła wody gruntowe zostały nawiercone na głębokości ok. 3,5 m p.p.t, czyli znacznie niżej niż zarejestrowane warstwy słabonośne gruntu. W obrębie skarpy nie nawiercono poziomu wód gruntowych. Wykonane wiercenia umożliwiły określenie litologii zalegających warstw gruntowych w otoczeniu kościoła oraz skarpy.

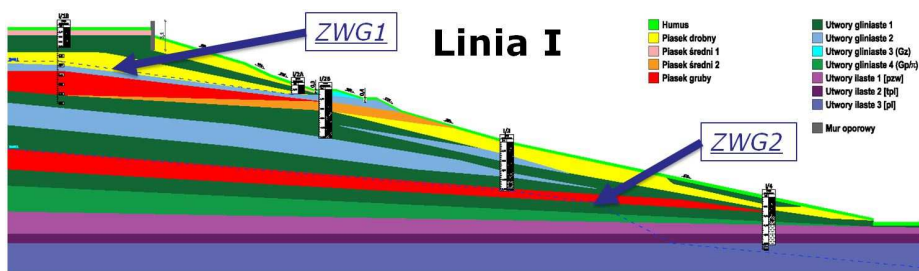
Rys. 7. Układ warstw geologicznych w przekroju Linii I

Ocenę stateczności zbocza przeprowadzono przy użyciu programu SLOPE/W wchodzącego w skład pakietu Geostudio 2012 firmy Geo-Slope International. Na potrzeby budowy reprezentatywnego modelu obliczeniowego pogrupowano warstwy gruntu o zbliżonych parametrach geotechnicznych, co pokazano na rysunkach 7 i 8. Otrzymanym w ten sposób pakietem warstw, na podstawie badań laboratoryjnych oraz normy [4], przypisano uśrednione parametry obliczeniowe z utworów wchodzących w ich skład.

W celu uwzględnienia obciążenia od budynku kościoła na naziom założono (w miejscu jego posadowienia) stałe, ciągłe obciążenie statyczne o wartości  $25 \text{ kN/m}^2$ . Ze względu na trudne do oszacowania rzeczywiste obciążenie od kościoła, wartość tę przyjęto z nadmiarem, stąd nie korygowano jej żadnymi współczynnikami bezpieczeństwa. Za stateczne zostały uznane modele, które osiągnęły poprawną powierzchnię poślizgu przy współczynniku  $FS$  nie mniejszym niż  $FS_{bezp} = 1,30$ . Analizę przeprowadzono wykorzystując metodę Bishopa. Obliczenia wykonano w dwóch przekrojach (Linia I i Linia II) określonych na rysunku 7, a uzyskane wyniki stateczności przedstawiono na rysunkach 9 i 10.

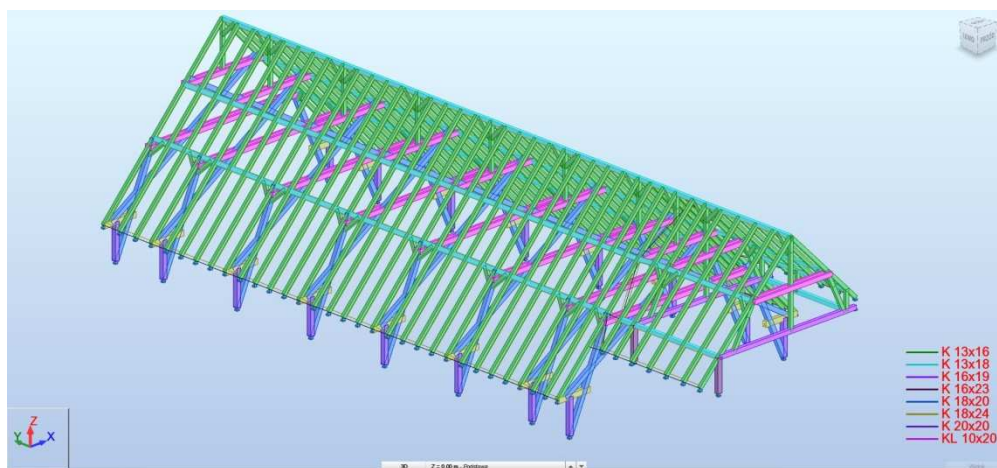
Rys. 11. Obliczeniowy model przestrzenny konstrukcji więźby dachowej

Materiały zebrane w trakcie inwentaryzacji drewnianej konstrukcji dachu kościoła w Podlegórze pozwoliły na zbudowanie przestrzennego modelu więźby dachowej i przeprowadzenie analizy statyczno-wytrzymałościowej. Model obliczeniowy wykonano w programie Autodesk Robot Structural Analysis Professional 2013 (rys. 11).

Założono, iż elementy drewniane wykonano z drewna klasy C24, którą określono na podstawie badań laboratoryjnych [10, 11] pobranych próbek z konstrukcji. Lokalnie elementy, w których stwierdzono uszkodzenia lub korozję biologiczną, zamodelowano z drewna o niższych parametrach wytrzymałościowych (klasa C20).

W obrębie drewnianej więźby dachowej stwierdzono występowanie korozji biologicznej drewna głównie w części nad prezbiterium kościoła. Przeprowadzona analiza statyczno-wytrzymałościowa modelu konstrukcji dachu nie wykazała braku nośności elementów konstrukcyjnych. W związku z powyższym zalecono jedynie wymianę znacznie uszkodzonych elementów (skorodowane ściągi i płatwie pośrednie) na nowe. Zalecono również rozważyć zastosowanie chemicznych środków ochrony drewna oraz jego impregnację aby nie dopuścić do ponownego rozwoju grzybów i dalszego rozprzestrzeniania się technicznych szkodników drewna. Zaproponowano wykonanie ciśnieniowej iniekcji drewna, pozwalającej na dezynsekcję zainfekowanych elementów bez obniżania ich nośności oraz naruszania struktury drewna. Metoda ta bardzo dobrze sprawdza się w walce z technicznymi szkodnikami drewna, gdyż pozwala na jednoczesną impregnację drewna i zabezpieczenie go od wewnątrz, co daje większą pewność, że owady żerujące w drewnie nie powrócą. Ponadto preparaty wykorzystywane do ciśnieniowej iniekcji drewna wykazują także właściwości grzybobójcze, co stanowi dużą zaletę i pozwala na jeszcze szersze zastosowanie tej metody [12].
