# ZAGROŻENIE AWARIĄ ZADASZENIA Z DREWNA KLEJONEGO WARSTWOWO NAD OBIEKTEM REKREACYJNYM

JANUSZ BROL, e-mail: [Janusz.Brol@polsl.pl](mailto:Janusz.Brol@polsl.pl)  
Katedra Inżynierii Budowlanej, Politechnika Śląska

**Streszczenie:** W artykule przedstawiono przyczyny projektowo-realizacyjne zagrożenia bezpieczeństwa konstrukcji zadaszenia obiektu rekreacyjnego wykonanej z drewna klejonego warstwowo, wynikające z niewłaściwego podejścia obliczeniowego i konstrukcyjnego oraz zmian założeń projektowych. Specyfika projektowania konstrukcji drewnianych różni się od projektowania konstrukcji żelbetowych lub stalowych w aspekcie materiałowym o czym często zapominają projektanci.

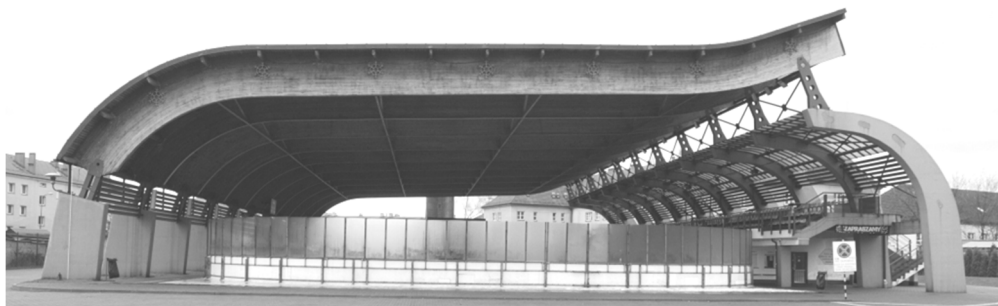
Rys. 1. Widok konstrukcji zadaszenia lodowiska miejskiego

Główną drewnianą konstrukcję nośną obiektu stanowi jedenaście dźwigarów krzywoliniowych – w kształcie zbliżonym do litery S, płasko ułożonej w płaszczyźnie pionowej. Widok konstrukcji pokazano na rysunku 1.
