# NIEPRAWIDŁOWE UŻYTKOWANIE I MODERNIZOWANIE GŁÓWNYMI ZAGROŻENIAMI TRWAŁOŚCI BUDYNKÓW Z WIELKIEJ PŁYTY

PIOTR KNYZIAK, e-mail: [p.knyziak@il.pw.edu.pl](mailto:p.knyziak@il.pw.edu.pl)

Politechnika Warszawska

### IMPROPER MAINTENANCE AND MODERNIZATION AS THE MAIN RISKS FOR THE LARGE-PANEL BUILDINGS DURABILITY

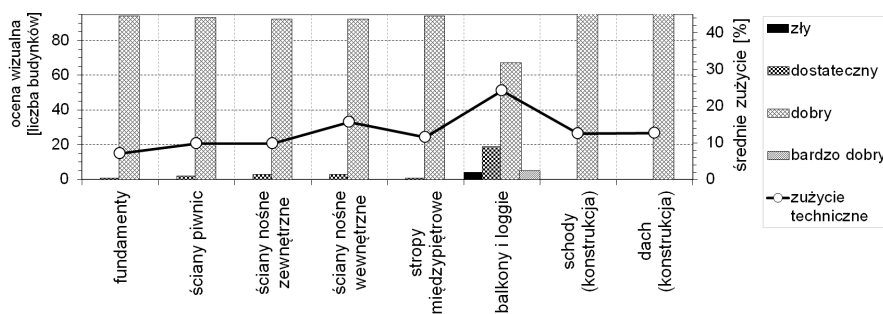
Rys. 14. Stan techniczny elementów konstrukcyjnych (2005–2006) [2]

Zaobserwowany stan elementów konstrukcyjnych podczas wykonanych przeglądów w analizowanych budynkach wskazywał na niski stopień ich zużycia. Stan techniczny wydzielonych grup elementów oceniany wizualnie opisywany był jako dobry (rys. 14). Głównie był to wynik braku oznak postępu korozji i dobrego wyglądu większości z elementów. Jedynie stan balkonów i logii obserwowany w przeglądach 2005–2006 roku w wielu przypadkach był dostateczny lub zły. W przeglądach 2016 roku zauważono dużą poprawę ich stanu technicznego. Jednak należy podkreślić, że w pojedynczych przypadkach można było wyodrębnić elementy lub ich części w złym stanie. Ogólne wyniki przeglądów nie odzwierciedlają oceny pojedynczych elementów.

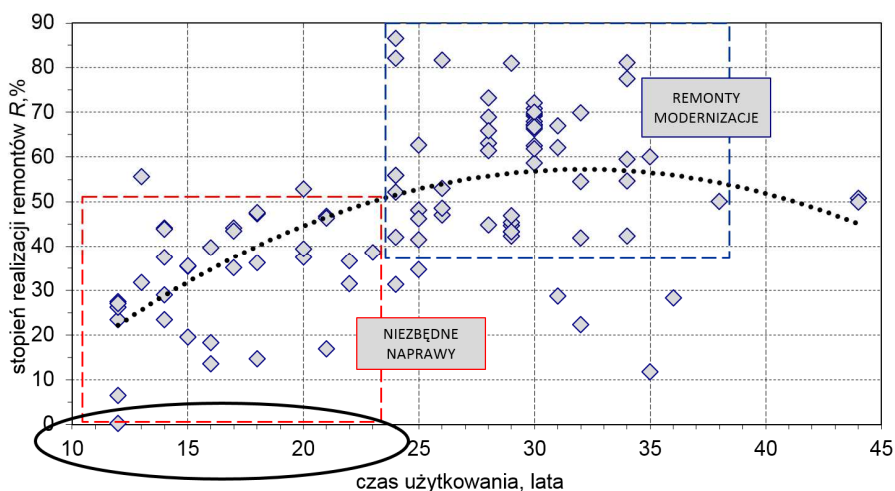
Rys. 15. Wartość  $R$  budynków z bazy w stosunku do czasu użytkowania (2005–2006) [7]

Z oszacowania stopnia realizacji remontów na podstawie przeglądów w latach 2005–2006 (rys. 15) [7] wynikają wnioski mniej optymistyczne, niż z wartości stanu technicznego będących z konieczności wartościami opisującymi całe grupy elementów w danym budynku. Remonty analizowanych budynków wykonywane były często jako bieżące, w zależności od potrzeb. Część remontów była remontami awaryjnymi będących w złym stanie instalacji lub balkonów. Linia trendu na wykresie odzwierciedla wyniki obserwacji. Budynki najnowsze, o czasie użytkowania do około 23 lat, były remontowane w niewielkim stopniu. Realizowanych było około 35% remontów, które były przewidywane na ten czas. Wiele remontów i modernizacji, jak docieplenie ścian zewnętrznych, było przekładanych w czasie, mimo występowania przemarzań i zagrzybień. Budynki w wieku średnim, z przedziału od około 23 do około 35 lat, były remontowane w znacznie większym stopniu. Realizowanych było około 60% remontów. Budynki z tego przedziału miały już wymienioną część instalacji wewnętrznych, przechodziły docieplenia elewacji. Stan ten w znacznej mierze był skutkiem niedostatku środków, które mogły być przeznaczane na remonty.

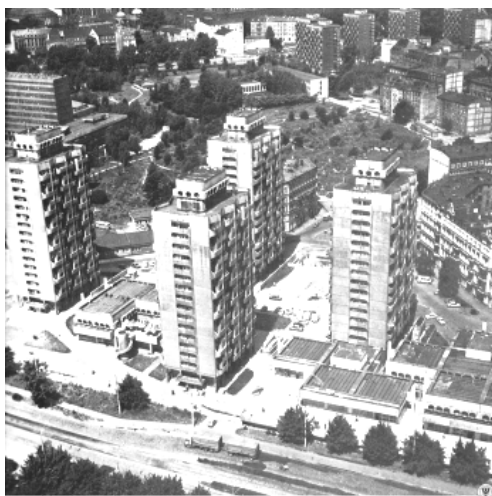
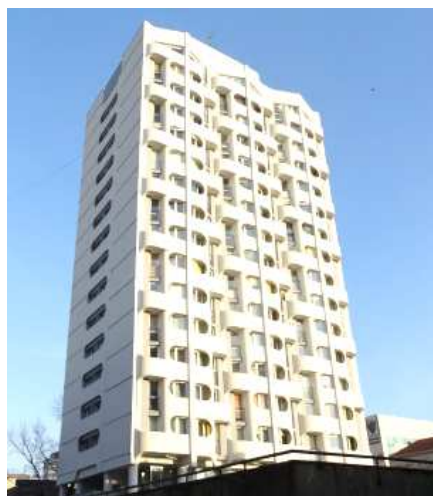
Rys. 16. „Sedesowce” dawniej (dolny-slask.org.pl) i stan obecny (Piotr Knyziak, 2016)

Jednym z wyraźniejszych przykładów z Polski możliwej przyszłości przynajmniej części budynków wielkopłytowych jest rewitalizacja sześciu budynków w okolicy placu Grunwaldzkiego we Wrocławiu należących do spółdzielni „Piaś”, tzw. sedesowców. Zaprojektowane przez Jadwigę Grabowską-Hawrylak w początkowym okresie budownictwa z prefabrykatów jako 16 piętrowe (55 m wysokości) wybudowano w latach 1970–1973. Rewitalizacja polegała na odnowieniu elewacji, w tym na wykonaniu specjalnej kolorystyki mającej nadać efekt trójwymiarowości, dodaniu 400 miejsc parkingowych w lokalizacjach nad i podziemnych, ukryciu kontenerów na śmieci, uzupełnieniu zieleni. Prace kosztowały ok. 10,5 mln złotych.
