# PRZYCZYNY USZKODZEŃ ŻELBETOWYCH ELEMENTÓW STROPU W DWÓCH BADANYCH BUDYNKACH MIESZKALNYCH

**Streszczenie:** W pracy przedstawiono na przykładzie dwóch niewielkich budynków mieszkalnych przyczynę powstałych zarysowań oraz spękań w żelbetowych elementach konstrukcyjnych stropu oraz klatki schodowej. W niniejszym referacie opisano główną konstrukcję budynku, powstałe uszkodzenia, pomiary oraz wyniki badań laboratoryjnych z pobranych uprzednio odwiertów rdzeniowych. We wnioskach końcowych podano zalecenia wykonawcze, uwzględniające optymalny sposób naprawy przy wykorzystaniu współczesnych materiałów nie tylko ze względów ekonomicznych, ale także zapewniający prawidłowe i bezpieczne użytkowanie budynków.

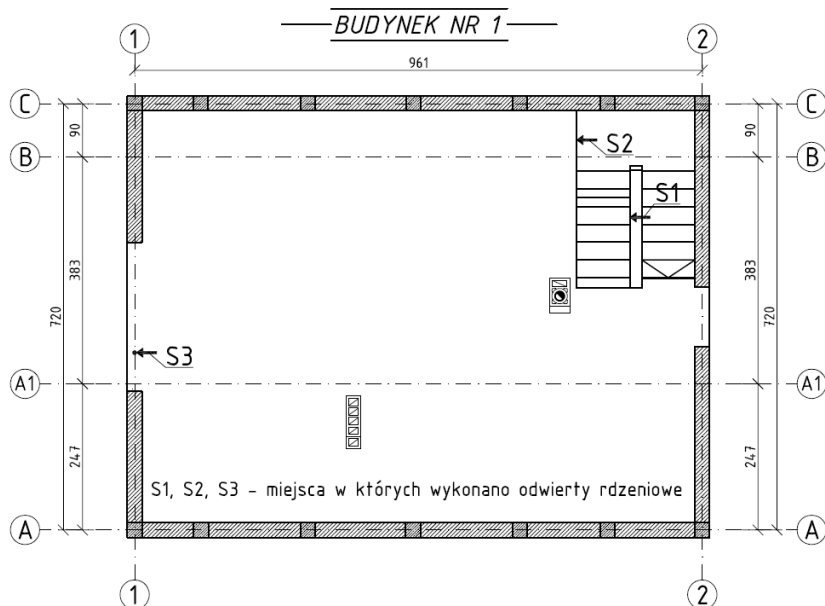
Rys. 5. Lokalizacja miejsc w stropie w których wykonano odwierty rdzeniowe  
(oznaczenia odwiertów: S1 – płyta biegowa, S2 – wieniec stropowy, S3 – wieniec stropowy)

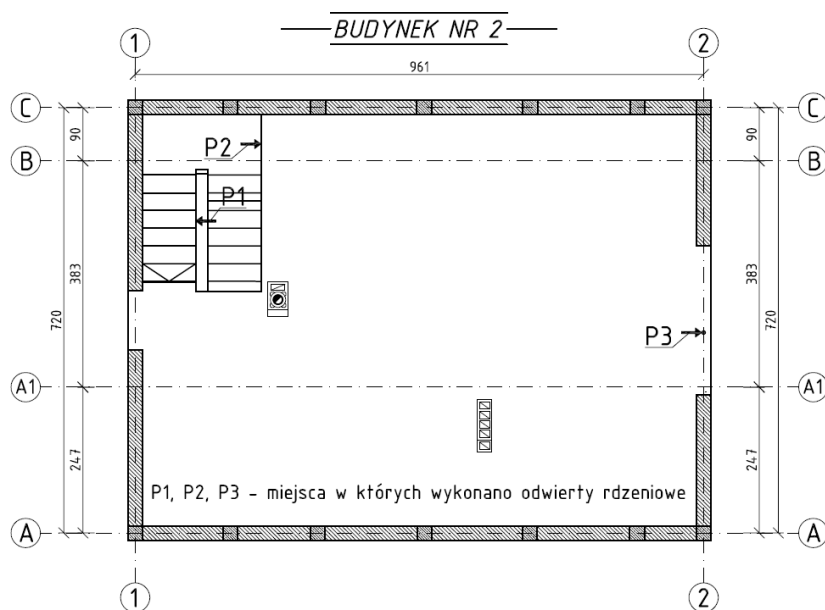
Rys. 6. Lokalizacja miejsc w stropie w których wykonano odwierty rdzeniowe  
(oznaczenia odwiertów: P1 – płyta biegowa, P2 – wieniec stropowy, P3 – wieniec stropowy)

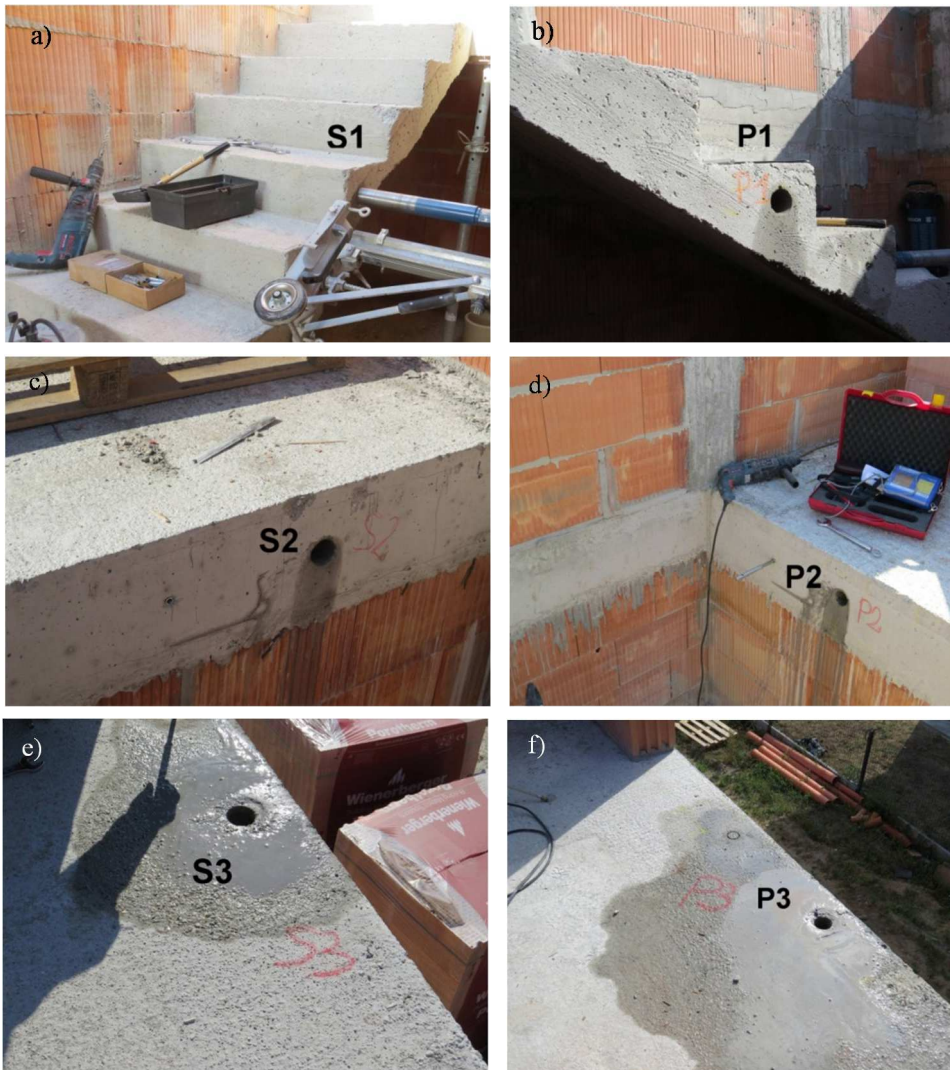
głowicą o średnicy  $\sim 55$  mm (dla odwiertu P3). Na rysunku poniżej (rys. 7a–f) pokazano widok z miejsc pobranych odwiertów rdzeniowych. Odwierty wykonano 26.09.2016 przy temperaturze ok.  $18^{\circ}\text{C}$ .

Rys. 7a, b, c, d, e, f. Widoki miejsc pobrania odwiertów rdzeniowych: S1, S2, S3, P1, P2, P3
