# ANALIZA PRZYCZYN POWSTANIA USZKODZEŃ NA ELEWACJI BUDYNKU OKRĄGLAK W POZNANIU

**Streszczenie:** W pracy zostały zaprezentowane wyniki analiz przeprowadzonych dla budynku „Okrągłak” w Poznaniu, których celem było określenie przyczyn ponownego powstania rys na elewacji budynku po jej renowacji. Analizom poddano skuteczność prac naprawczych, przeprowadzonych wcześniej dla tych elementów i zaproponowano możliwe kierunki dalszego postępowania, w celu ich w miarę skutecznego wyeliminowania. W analizach wykorzystano wyniki przeprowadzonej na obiekcie wizji lokalnej i szczegółowej inwentaryzacji uszkodzeń elementów elewacji budynku, przeglądu udostępnionej dokumentacji technicznej. Na obiekcie przeprowadzono pomiary geodezyjne osiadań i pomiary kontrolne stabilności rozwarcia rys na elewacji, a także pomiary dynamiczne budynku wraz z obliczeniami przyjętego modelu 3D, poddanego wymuszeniom dynamicznym oraz uwzględniono w analizach pracę termiczno-wilgotnościową obiektu. Odtworzenie się na elewacji częściowo występujących już wcześniej zarysowań było konsekwencją historii budynku od chwili jego wybudowania i ujawnionych już w przeszłości niekorzystnych efektów – głównie termiczno-skurczow

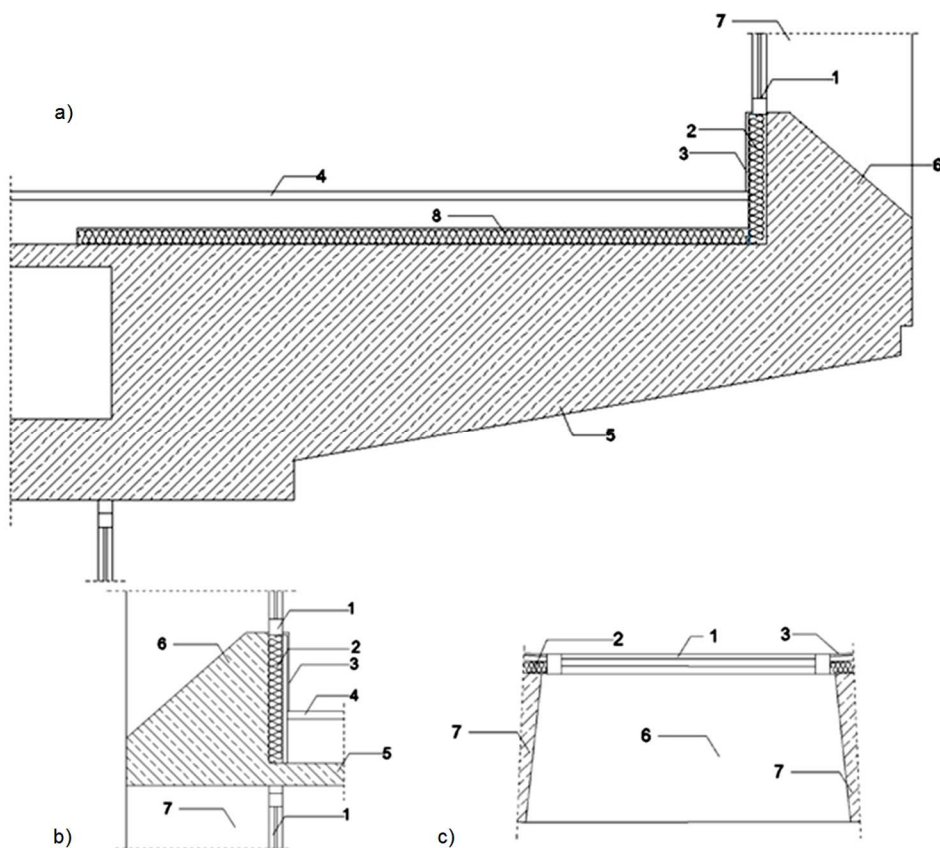
Rys. 3. Przekroje przez elementy konstrukcyjne elewacji: pierścienia żelbetowego stropu nad parterem (a), powtarzalny fragment ściany zewnętrznej w strefie stropowej pod oknami (b) i w strefie międzyokiennej – żyletki (c). Oznaczenia: 1 – profil okienny, 2 – izolacja z wełny mineralnej o grubości 5 cm, 3 – płyta gipsowo-kartonowa mocowana na ruszcie, 4 – warstwa podłogi podniesionej, 5 – strop między piętrowy, 6 – podokienna belka żelbetowa, 7 – żelbetowy słup międzyokienny (żyletka)

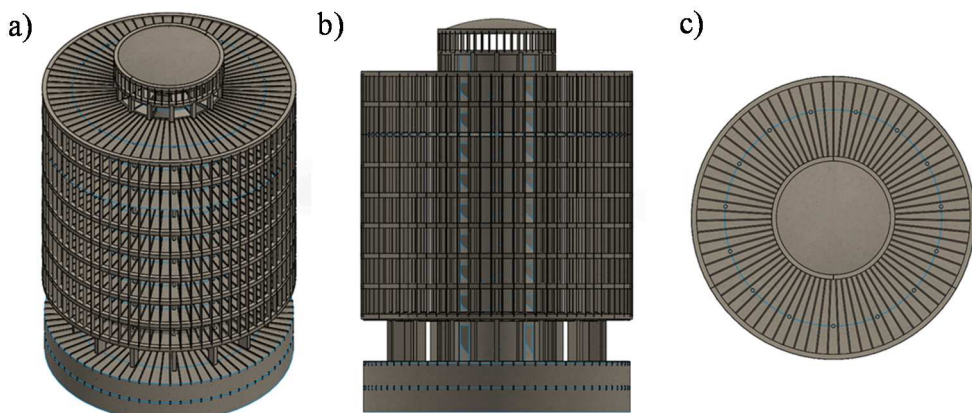
Rys. 8. Wizualizacja modelu obliczeniowego budynku: aksonometria (a), widok z boku (b) i z góry (c)
