# BŁĘDY PROJEKTOWE I WYKONAWCZE PRZYCYNĄ USZKODZEŃ POSADZKI W BUDYNKU FILHARMONII KASZUBSKIEJ

**Streszczenie:** W budynku Filharmonii Kaszubskiej, na poziomie parteru w hallu głównym wykonano posadzkę z płyt kamiennych ułożonych na podbudowie betonowej wykonanej jako tzw. podłoga pływająca. W centralnym miejscu hallu wejściowego zaprojektowano i wykonano fontannę o wymiarach w rzucie poziomym 220×530 cm. Po roku od oddania budynku do eksploatacji na kamiennej posadzce, w sąsiedztwie fontanny pojawiły się ukośne zarysowania, których długość oraz szerokość rozwarcia powiększały się w czasie. Rozwojowi zarysowania towarzyszyło pojawienie się ciemniejszego odbarwienia wywołanego zawilgoceniem kamiennych płyt posadzki. W pracy przedstawiono koncepcje rozwiązania projektowego remontu posadzki oraz fontanny w celu doprowadzenia ich do właściwego stanu technicznego.

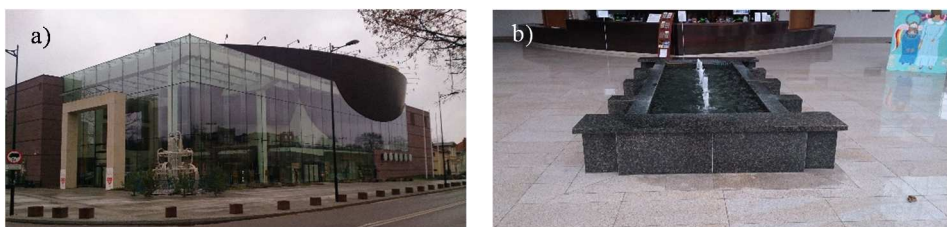
Rys. 1. Budynek Filharmonii Kaszubskiej: a) widok od frontu, b) fontanna w poziomie parteru

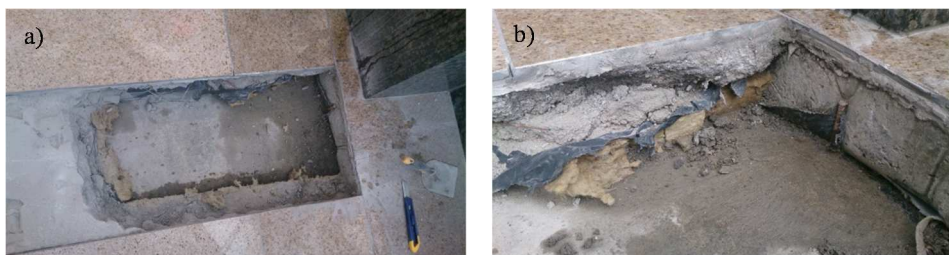
Rys. 2. Posadzka kamienna w poziomie parteru – układ warstw od strony parteru: a) widok, b) zbliżenie

Dokumentacja projektowa przewidywała ułożenie warstwy folii polietylenowej pod betonową gładzią. Rozwiązanie to zostało zastosowane na etapie wykonawstwa. Użycie folii polietylenowej powyżej materiału termoizolacyjnego było jednak rozwiązaniem niedoskonałym – folie należało ułożyć poniżej materiału termoizolacyjnego i potraktować ją jako paroizolację lub wręcz zrezygnować całkowicie z folii polietylenowej a jako paroizolację zastosować inny materiał powłokowy. W celu zabezpieczenia wełny przed zawilgoceniem w trakcie wykonywania gładzi cementowej należało zastosować beton o konsystencji gęstoplastycznej i niskim wskaźniku W/C.
