# **AWARIA ZBIORNIKA RETENCYJNO-OCZYSZCZAJĄCEGO SPOWODOWANA WYPOREM WODY GRUNTOWEJ**

**Streszczenie:** Płyta denna zbiornika retencyjno-oczyszczającego uległa zniszczeniu na skutek wyporu wody gruntowej. W referacie przedstawiono konstrukcję zbiornika, warunki geotechniczne jego posadowienia i przeanalizowano przyczyny awarii. Opisano sposób odbudowy zbiornika.

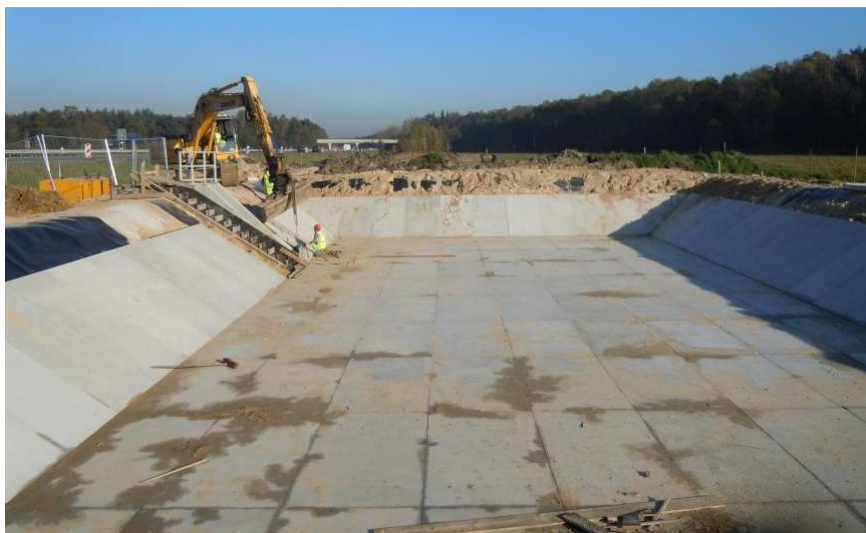
Rys. 1. Widok zbiornika w końcowej fazie budowy

Na rysunku 1 przedstawiono widok zbiornika w końcowej fazie budowy, a na rys. 2 rzut i przekrój zbiornika.

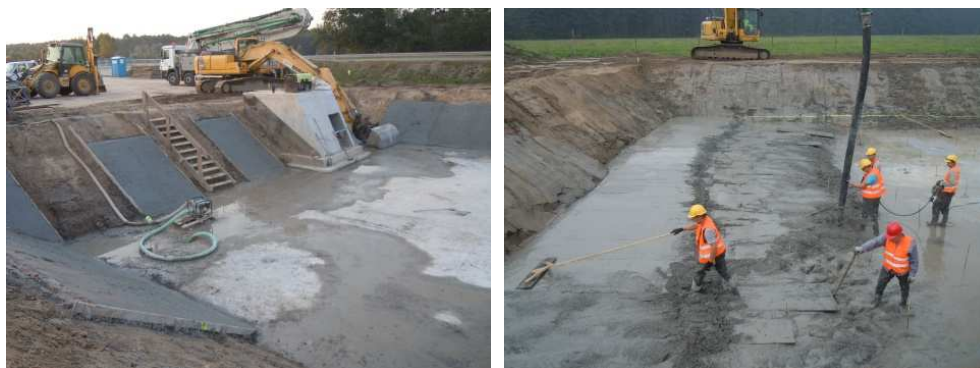
Rys. 4. Układanie „chudego” betonu i betonowanie dna

Przedmiotowy zbiornik budowano w okresie od sierpnia do listopada 2014 roku. Wcześniej wykonane zostały żelbetowe komory K1 i K2. Po odwodnieniu terenu i wykonaniu wykopu ułożono „chudy” beton i zabetonowano odciażającą nieckę. Przerwę roboczą pomiędzy dnem a skarpami oraz styki ze ścianami komór uszczelniono taśmą bentonitową. Powierzchnię betonu dna i skarp nacięto na głębokość kilku cm tarczą diamentową na pola około 4,0×4,0 m, tworząc ortogonalną siatkę wymuszonych dylatacji skurczowych. Następnie naniesiono warstwę piasku 15 cm, położono geomembranę 2,5 mm, ponownie naniesiono 15 cm warstwę piasku, na której ułożono prefabrykowane płyty drogowe. Fotografie z okresu budowy zbiornika przedstawiono na rys. 4 i 5.
