# AWARIA PREFABRYKOWANEJ BELKI ŻELBETOWEJ PODPIERAJĄCEJ STROP ANTRESOLI MAGAZYNOWEJ W CENTRUM LOGISTYCZNYM

Politechnika Poznańska, Wydział budownictwa i Inżynierii Środowiska

## FAILURE OF THE PRECAST REINFORCED CONCRETE BEAM SUPPORTING THE MEZZANINE IN LOGISTIC FACILITY WAREHOUSE

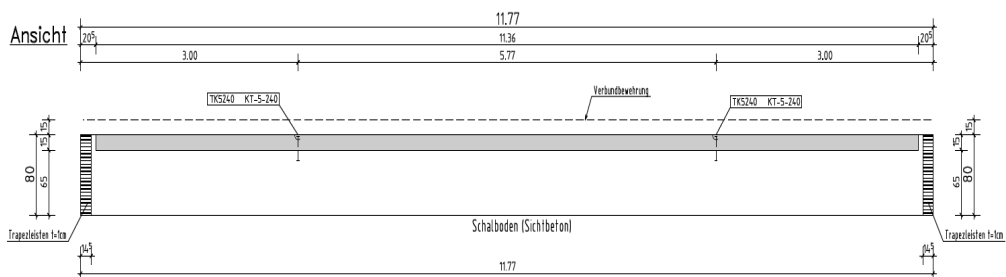
Rys. 8. Wymiary zewnętrzne belki

W celu oceny wyężenia belki i określenia przyczyny jej uszkodzenia przeanalizowano dokumentację techniczną obiektu oraz przeprowadzono kontrolną analizę obliczeniową. Zgodnie z dokumentacją obiektu uszkodzona belka została zaprojektowana jako prefabrykowaną, żelbetową, o przekroju trapezowym, a po zespoleniu z płytą stropową pracującą jako teowa. Belka została zaprojektowana z betonu C45/55 zbrojonego stalą B 500B. Całkowita długość elementu to 11,77 m. Główne zbrojenie belki stanowią podłużne pręty proste, rozmieszczone w górnej i dolnej części belki oraz zbrojenie poprzeczne (w postaci strzemion). Z górnej części belki wypuszczono zbrojenie (strzemiona) w celu zespolenia belki z zespoloną płytą stropową typu filigran. Po wykonaniu stropu (zespoleniu ze spodnią płytą prefabrykowaną i żelbetową trapezową belką prefabrykowaną) obliczeniowy przekrój belki uległ zmianie na teowy. W odległości 3,0 m od podpory w belce zaprojektowano haki montażowe. Wymiary geometryczne belki przedstawiono na rys. 8. i 9., a zaprojektowane zbrojenie na rys. 10.
