# ANALIZA PRZYCZYN POWSTANIA USZKODZEŃ ORAZ OCENA SPOSOBU NAPRAWY MOSTU STALOWEGO O KONSTRUKCJI SKRZYNKOWEJ

**Streszczenie:** Przedmiotem artykułu jest awaria mostu autostradowego o konstrukcji skrzynkowej, zespolonej. Po wykonaniu prawie całej konstrukcji mostu (brak wyposażenia pomostu) nastąpiła kilkumiesięczna przerwa w jego budowie. Podczas tej przerwy w dwóch przekrojach podporowych zespolonego dźwigara skrzynkowego powstały nietypowe uszkodzenia, polegające na znacznej deformacji (wyboczeniu) i miejscowym rozerwaniu blach środnika. W artykule omówiono analizę przyczyn powstania uszkodzeń oraz ocenę wpływu tych uszkodzeń na stan wyężenia dźwigarów skrzynkowych. Po wznowieniu budowy mostu uszkodzenia zostały naprawione, a stan obiektu po naprawie był także przedmiotem szczegółowej analizy w aspekcie zmiany stanu wyężania naprawionych elementów dźwigara. Wszystkie analizy przeprowadzono z wykorzystaniem zaawansowanych modeli numerycznych MES, umożliwiających uwzględnienie sekwencji poszczególnych obciążeń i oddziaływań (także tych nietypowych) oraz zabiegów naprawczych. Wnioski wyciągnięte na podstawie tych analiz dotyczą zarówno właściwego kształtowania konstrukcji stalowej m

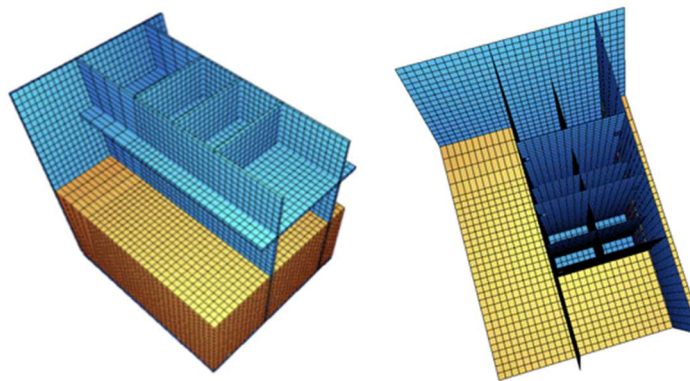
Rys. 6. Model numeryczny uszkodzonego fragmentu poprzecznicy podporowej

Na podstawie wizji lokalnej oraz dokumentacji projektowej obiektu opracowano przestrzenny model numeryczny uszkodzonego fragmentu konstrukcji w strefie nadłożyskowej. Z uwagi na lokalny charakter uszkodzenia model fragmentu konstrukcji stalowej obejmował odcinek długości 1,50 m, szerokości 1,60 m i wysokości 1,50 m. Model objął w całości jedną komorę stanowiącą część poprzecznicy podporowej (rys. 5).

W modelu odwzorowywano zarówno blachy konstrukcji stalowej jak i występujące w tej strefie wypełnienie betonem o grubości 0,65 m. Do dyskretyzacji konstrukcji stalowej użyto czterowęzłowych elementów powierzchniowych o wymiarach 0,05×0,05 m. W sumie analizowany fragment dźwigara stalowego wraz z częścią poprzecznicy i blach żebrowych został odwzorowany 6611 elementami skończonymi (rys. 6). Wypełnienie betonem dyskretyzowano ośmiowęzłowymi elementami bryłowymi o wymiarach 0,05×0,05×0,05 m. W sumie do analizy numerycznej użyto 8450 elementów bryłowych, którym przypisano charakterystyki betonu C35/45. W modelu uwzględniono brak współpracy pomiędzy niektórymi krawędziami styku żebier wewnętrznych, które zgodnie z dokumentacją projektową zostały do siebie jedynie ściśle dopasowane.

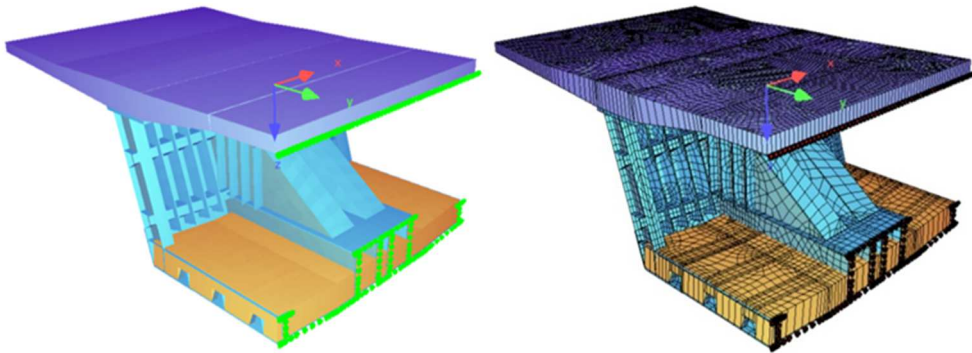
Rys. 12. Model strefy podporowej po naprawie: po lewej geometria z zaznaczonymi grubościami elementów, po prawej z pokazanym podziałem na elementy skończone

Tym razem odwzorowano połowę symetrycznego dźwigara o pełnej wysokości wraz z żelbetową płytą pomostu (rys. 12). Model lokalny obejmował połowę dźwigara skrzynkowego (jeden środnik) oraz odcinek konstrukcji  $\pm 3,15$  m od osi podpory (rys. 11). Uwzględniono możliwość zarysowania poprzecznego płyty pomostu stosując materiał ortotropowy o obniżonej sztywności w kierunku podłużnym. Model lokalny został obciążony siłami wewnętrznymi pochodzącymi z analizy statycznej przeprowadzonej na modelu globalnym wykorzystanym do analizy całego obiektu (rys. 4).

Nowy model został wykonany z użyciem czterowęzłowych elementów powierzchniowych. Wszystkim elementom powierzchniowym przypisano grubość odpowiadającą rzeczywistym grubościom blach lub wypełnienia betonem. Elementy płyty pomostu odwzorowały zmienną wysokość w kierunku poprzecznym, a elementy modelujące blachy stalowe, odpowiednie zmiany grubości w zależności od ich lokalizacji. Modelowanie ograniczono dla jednej części przekroju skrzynkowego. Węzłom leżącym w osi podłużnej obiektu odebrano możliwość przesuwu w kierunku poprzecznym wykorzystując symetrię przekroju. Podparcie konstrukcji na łożysku zamodelowano, gęsto rozmieszczonymi na powierzchni odpowiadającej powierzchni blachy nadłożyskowej, elementami sprężystymi o nieskończenie dużej sztywności. Cały model składał się z 15 388 elementów powierzchniowych opisanych na 13 077 węzłach. Wszystkie połączenia elementów modelowano jako sztywne, opisując je na tej samej siatce węzłów. Wyjątkiem jest połączenie dodatkowych żebier usztywniających środnik dźwigara głównego, gdzie w projekcie naprawczym założono brak połączenia żebra usztywniającego z pasem górnym dźwigara.

Szczegółowy zakres prac naprawczych obejmował naprawę środników w strefie podparcia na filarach obiektu położonego w ciągu nitki lewej w kolejnych etapach (rys. 11):

- przyspawanie żebier pionowych na środniku dźwigara skrzynkowego,
- przyspawanie żebier pionowych na środniku poprzecznicy podporowej,
- wycięcie uszkodzonych/zdeformowanych, a następnie wspawanie nowych blach środnika oraz w obu obiektach;
- wycięcie dwóch otworów odwodniających o średnicy 30 mm w pasie dolnym skrzynki stalowej pod każdą z pustych przestrzeni poprzecznicy skrzynkowej nad filarem.
