# AWARIA URZĄDZEŃ DYLATACYJNYCH WIADUKTU SPOWODOWANA PĘCZNINIEM NASYPU DROGOWEGO

Politechnika Śląska

**Streszczenie:** W trakcie przeglądu wiaduktu drogowego, krótko po jego oddaniu do użytku, zaobserwowano całkowite zwarcie się szczelin dylatacyjnych zlokalizowanych przy obu przyczółkach. Analiza posadowienia obiektu na występujących w podłożu gruntach nośnych i sztywnych wykazała spełnienie warunków stanów granicznych. Zaobserwowany rodzaj i charakter przemieszczeń, ich regularność po obu stronach wiaduktu oraz stwierdzone nierówności nawierzchni nasypu drogowego skierowały uwagę autorów na możliwość wystąpienia pęcznienia warstw żużlowych wbudowanych w przylegającym do wiaduktu nasypie. Przeprowadzone analizy MES potwierdziły przypuszczenia autorów i wskazały na jednoznaczną przyczynę awarii.

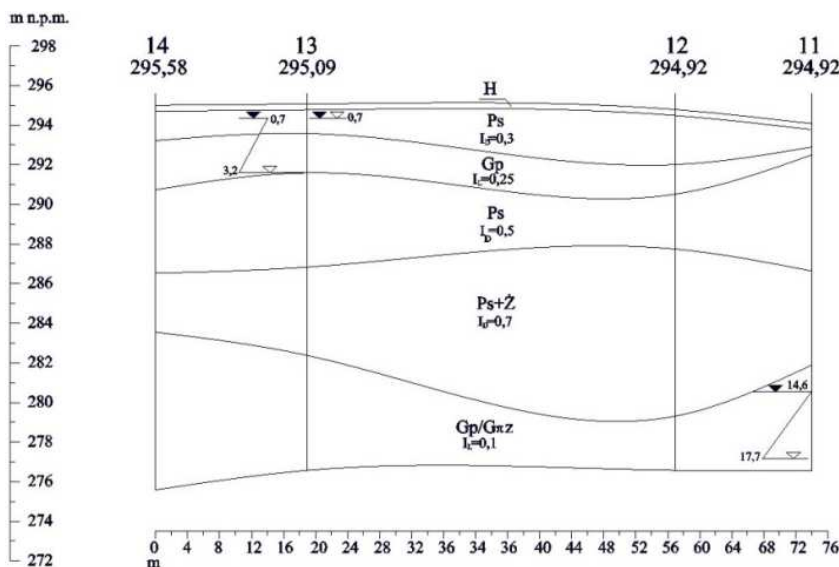
Rys. 3. Przekrój geotechniczny w osi obiektu

Jak wynika z przeprowadzonych badań, podłoże w wierzchniej warstwie (do 2,7 m p.p.t.) budują torfy, namuły, luźne ( $I_D = 0,3$ ) piaski średnie oraz pyły i gliny (pylaste –  $G_{\Pi}$  i piaszczyste –  $G_p$ ) w stanie na pograniczu twardoplastycznego i plastycznego ( $I_L = 0,25$ ). Warstwy słabsze podścielają średnio zagęszczone ( $I_D = 0,5$ ) i zagęszczone ( $I_D = 0,7$ ) piaski różnej granulacji z dodatkiem żwirów występujące do głębokości ok. 12 m, a poniżej pakiet twardoplastycznych ( $I_L = 0,1$ ) glin (piaszczystych –  $G_p$ , zwięzłych –  $G_z$  i piaszczystych zwięzłych –  $G_{pz}$ ).

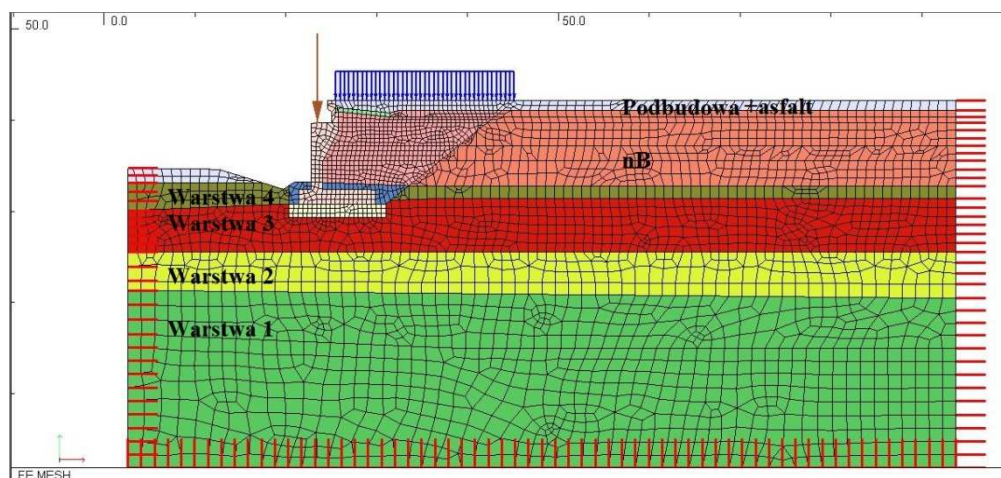
Rys. 5. Model numeryczny

W obliczeniach rozpatrzono kolejne etapy budowy przyczółka, które wynikają z różnych faz jego obciążenia. Łącznie rozpatrzono osiem sytuacji obliczeniowych. Model numeryczny przedstawiono na rys. 5.

Na rysunku 6 przedstawiono przemieszczenia poziome i pionowe węzła zlokalizowanego przy łożysku na przyczółku. Obliczenia wykazały, że w wyniku budowy obiektu, przyczółek przemieścił się poziomo ok. 15 mm w stronę dochodzącego do niego nasypu i osiadł ok. 96 mm. Przemieszczenia góry ścianki zapleczonej wynosiły odpowiednio 5 mm (poziome) i 25 mm (pionowe). Analiza numeryczna wykazała zatem, że możliwe są niewielkie przemieszczenia poziome przyczółka, ale w kierunku przeciwnym do zaobserwowanych. Przeprowadzona analiza stateczności wykazała, że układ przyczółek-zasyпка-nasyp jest stateczny ( $F = 2,15$ ).
