# POTENCJALNE RYZYKO WYSTĄPIENIA AWARII PREFABRYKOWANYCH OBIEKTÓW BUDOWLANYCH OMÓWIONE NA WYBRANYCH PRZYKŁADACH

Grupa Pekabex

## POTENTIAL RISK OF FAILURE ON PREFABRICATED CONSTRUCTION BUILDING WITH SELECTED EXAMPLES

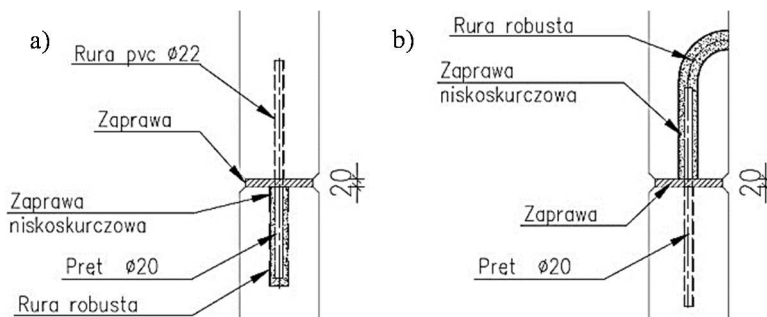
Dużym zagrożeniem w przypadku opisywanego połączenia jest gromadzenie się wody w elementach posiadających wybranie. W przypadku wystąpienia ujemnych temperatur zamarzająca w wybraniach woda może doprowadzić do rozsądzenia elementu. Poniżej przedstawiono dwa warianty rozwiązania omawianego połączenia na przykładzie ścian jednowarstwowych. Praktyka wskazuje, że połączenia tego typu należy kształtować w taki sposób, aby

rura robusta znajdowała się w elemencie znajdującym się wyżej, tak aby woda w trakcie składowania elementów nie miała gdzie się gromadzić (rys. 3b). Często jednak połączenie to jest odwracane i wybranie zlokalizowane jest w elemencie dolnym (rys. 3a). Do najważniejszych czynników mających wpływ na odwrócenie tego połączenia zaliczyć można walor estetyczny. W przypadku połączenia przedstawionego na rys. 3a mamy do czynienia z tzw. „czystym” połączeniem bez widocznych śladów po zalanej rurze robusta.

Rys. 3. Połączenie ścian prefabrykowanych za pomocą wytyków: a) robusta w ścianie dolnej, b) robusta w ścianie górnej, [źródło własne]

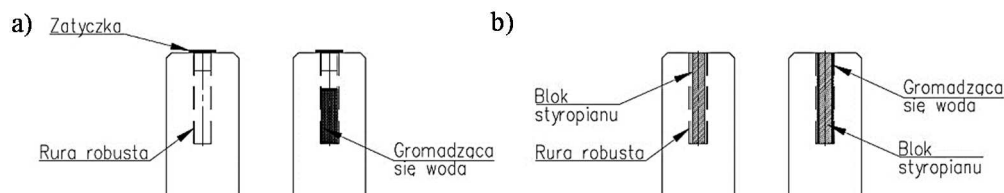
Rys. 4. Zabezpieczenie rury robusta przed zalaniem wodą: a) zasłonięcie rury zatyczką, b) wypełnienie rury styropianem, [źródło własne]

Na rysunku 4a rurę robusta zasłonięto zatyczką. Pozornie rozwiązanie to wydaje się bezpieczne, jednak niesie ze sobą pewne ryzyko. Ze względu na różne niedokładności ciężko jest szczelnie zamknąć górną powierzchnię elementu zatyczką w taki sposób, aby woda nie mogła się dostawać przez nieszczelności do wnętrza rury. Pod kapslem może gromadzić się woda, a w konsekwencji może dojść do rozsądzania elementu. Rysunek 4b przedstawia wypełnienie rury blokiem styropianu. Takie rozwiązanie zabezpiecza rurę przed pełnym wypełnieniem jej wodą, a ewentualne zamarznięcie spowoduje ściśnięcie styropianu, a nie rozsądzanie elementu. Wymaga ono jednak pracochłonnego usunięcia resztek styropianu z rury bezpośrednio przed montażem.

Wartości sił generowanych przez zamarzającą wodę są tak duże, że nawet silne dozbrojenie rur robusta nie zabezpieczy w pełni elementu przed zarysowaniem. Rozwiązaniem tego problemu jest niedopuszczenie do wypełnienia wodą wybrań w elementach prefabrykowanych. W tym celu stosuje się szereg różnych zabezpieczeń. Przykładowe zostały pokazane na rys. 4.

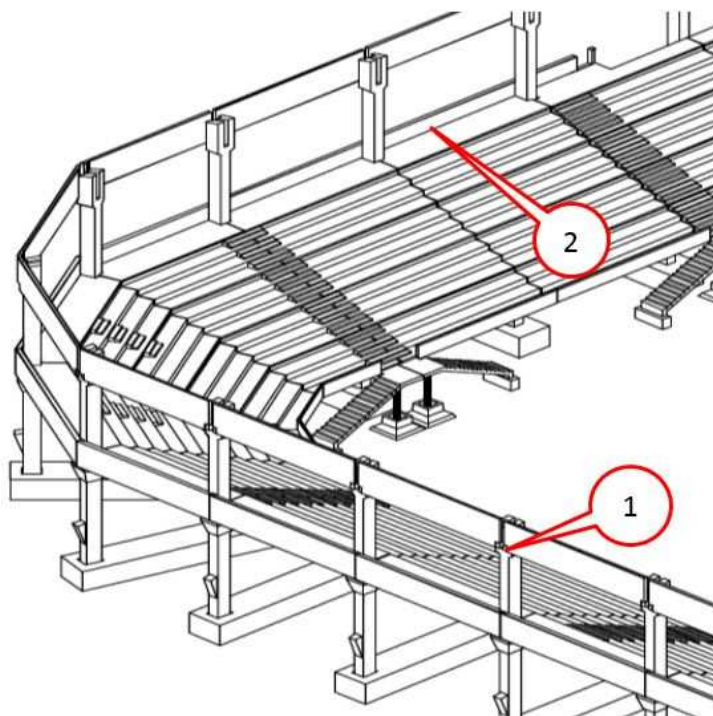
Na przykładzie usterek zagrażających awarią budowlaną z jednego z stadionów piłkarskich zostanie przedstawiony problem podejścia do projektowania wsporników pod elementy drugorzędne. Lokalizację omawianych przypadków zaznaczono na rys. 10, na schemacie aksonometrycznym obiektu.

Rys. 10. Aksonometria konstrukcji stadionu z zaznaczeniem omawianych problemowych miejsc, [źródło własne]
