# TECHNICZNE UWARUNKOWANIA REMONTU WIEŻY DZWONNICY KOŚCIOŁA NAJŚWIĘTSZEGO SERCA PANA JEZUSA W GDYNI

**Streszczenie:** Przestrzenna, ażurowa konstrukcja wieży dzwonnicy Kościoła Najświętszego Serca Pana Jezusa w Gdyni zaprojektowana i wykonana została jako żelbetowa, monolityczna na początku lat 80-tych XX wieku. Niezabezpieczona konstrukcja po latach eksploatacji wykazywała rozległą korozję betonu połączoną z intensywnym odpadaniem otuliny betonowej prętów zbrojeniowych. Zakres występujących uszkodzeń doprowadził do konieczności czasowego wyłączenia z eksploatacji dzwonnicy. W pracy przedstawiono koncepcje rozwiązania projektowego remontu konstrukcji żelbetowej wieży w celu doprowadzenia jej do właściwego stanu technicznego.

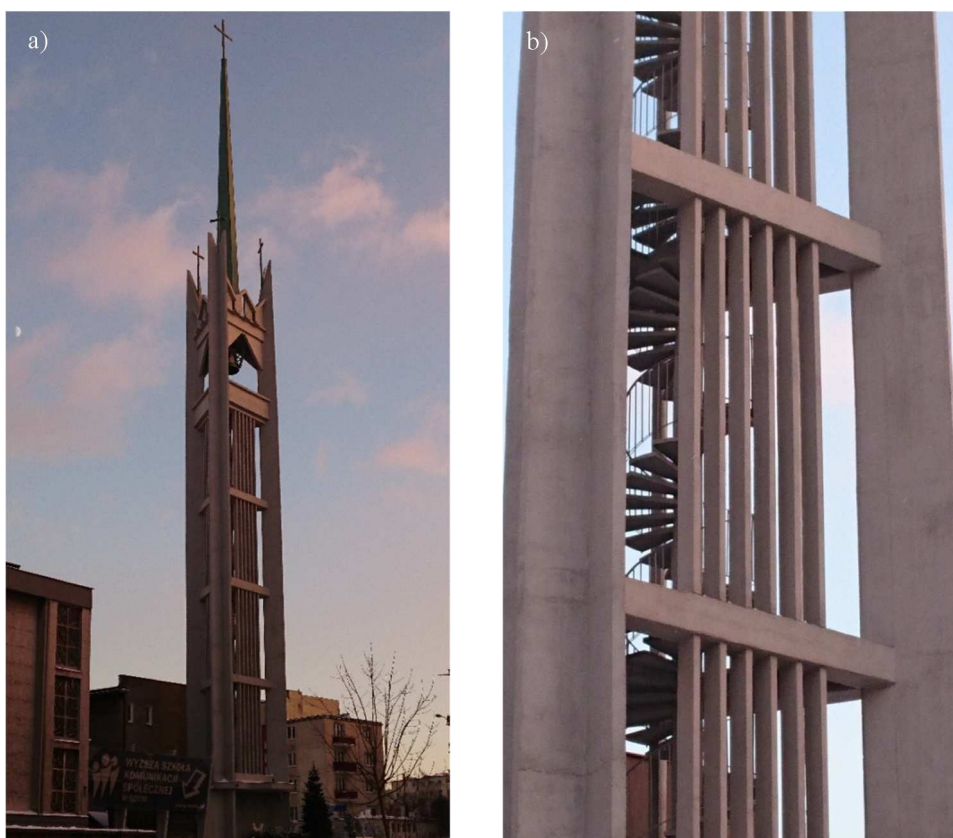
Rys. 1. Wieża dzwonnicy Kościoła Najświętszego Serca Pana Jezusa w Gdyni: a) widok ogólny, b) zbliżenie na wewnętrzną klatkę schodową

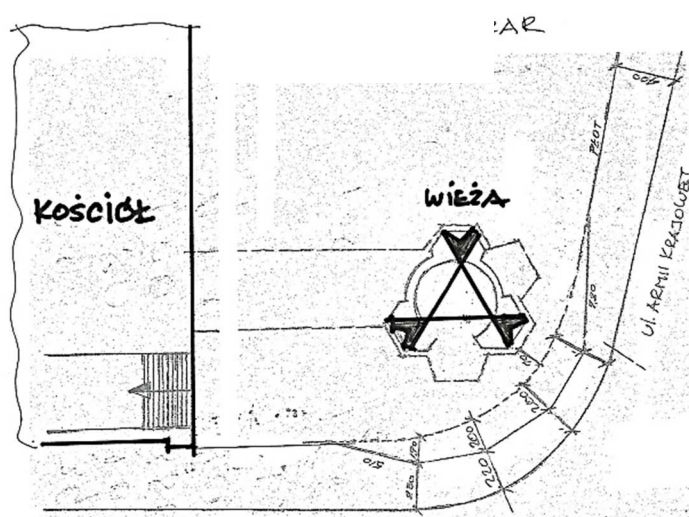
Rys. 2. Wieża dzwonnicy Kościoła Najświętszego Serca Pana Jezusa w Gdyni – przekrój poprzeczny (na podstawie archiwalnej dokumentacji projektowej)
