# WŁAŚCIWOŚCI MATY AKUSTYCZNEJ PRZYCZYNĄ OSIADANIA PODŁOGI W LOKALU MIESZKALNYM

**Streszczenie:** W referacie przedstawiono przypadek osiadania podłogi w lokalu mieszkalnym na skutek błędów projektowych i wykonawczych. Opisano osiadanie podłogi jako efekt niewłaściwego układu warstw i zastosowania nieodpowiedniej polietylenowej maty akustycznej. Zakwestionowano metodę badawczą kwalifikującą maty polietylenowe do zastosowania jako warstwę podłogowej izolacji akustycznej. Zwrócono uwagę na konieczność wprowadzenia regulacji prawnych, skutecznie eliminujących nieuczciwych uczestników procesu budowlanego.

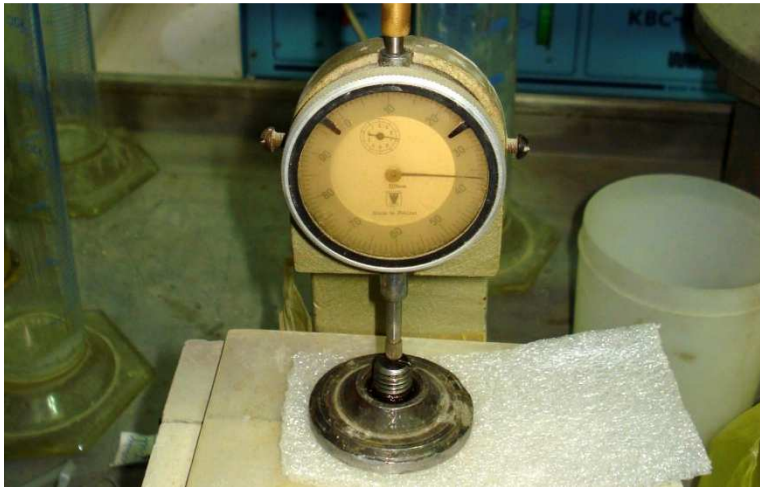
Rys. 5. Stanowisko badawcze ścisłości mat i styropianu

Prace badawcze ukierunkowano na badania ścisłości styropianu i mat. W tym celu przygotowano stanowisko przedstawione na rys. 5. Procedurę badawczą opracowano na podstawie norm PN-EN 826 [5], PN-EN 12431 [6] oraz materiałów informacyjnych producenta maty Ethafoam [7]. Wykonano badania ścisłości obu mat oraz styropianu pobranego z odkrywki pod obciążeniem wynoszącym 11 kPa – kilkukrotnie większym od rzeczywistych obciążeń eksploatacyjnych. Przeprowadzono pomiary dla obciążenia krótkotrwałego (120 s.) oraz dla oddziaływania 24 godzinnego. Wyniki zestawiono w tablicy 3.

Badania potwierdziły, że ścisłość styropianu jest pomijalnie mała i nie może być uznana za przyczynę osiadania podłogi. W przypadku mat, zwłaszcza pobranej z odkrywki, stwierdzono ewidentne zjawisko pełzania objawiające się wystąpieniem znacznej różnicy pomiędzy ścisłością dla obciążeń krótkotrwałych i długotrwałych. Poczynione obserwacje pozwalały na przyjęcie możliwości postępującego osiadania mat także przy mniejszych obciążeniach, odpowiadających założonym warunkom eksploatacji mieszkania. Dlatego też dalsze badania ukierunkowano na zjawisko pełzania mat. Dla właściwego rozpoznania przeprowadzono pomiary osiadań obu mat w okresie 36 dni, przy zastosowaniu trzech różnych wielkości obciążeń, tj. 12, 6,9 oraz 3,3 kPa. Wyniki przedstawiono w formie graficznej na rys. 6 i 7.
