# ANALIZA DYNAMICZNA ŻELBETOWEJ DZWONNICY WRAZ Z OCENĄ JEJ USZKODZEŃ KOROZYJNYCH

**Streszczenie:** Przedmiotem analiz jest żelbetowa wieża kościoła, stanowiąca podporę dla dzwonów i krzyża. Po ponad trzydziestu latach użytkowania zauważono spadające na dach kościoła fragmenty tynku i betonu oraz zarysowania. Dokonano oceny stanu technicznego wieży oraz analizy dynamicznej. Te ostatnie polegały na badaniach *in-situ* wpływu dzwonów oraz analizach MES uwzględniających wpływy dynamiczne dzwonów i wiatru.

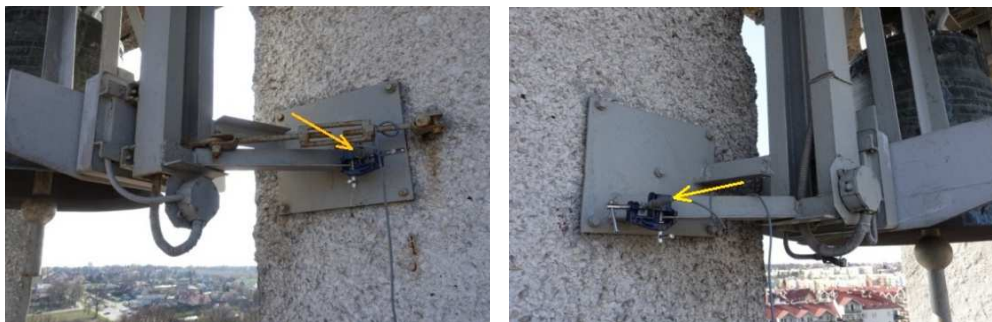
Rys. 6. Sposób mocowania akcelerometrów B200 do zawiesia dzwonów: czujnik nr 1 (z lewej), czujnik nr 2 (z prawej), strzałki pokazują miejsca mocowania akcelerometrów B200

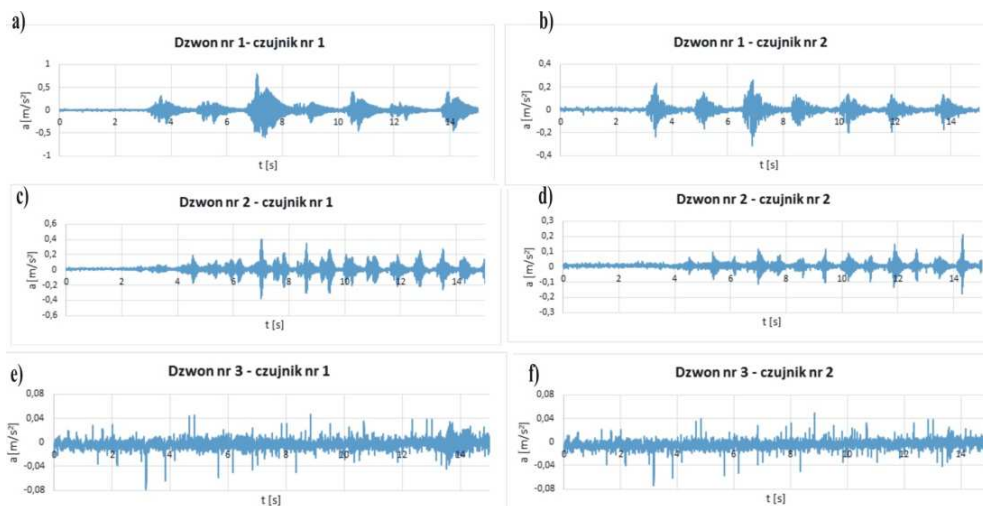
Rys. 7. Sygnał z akcelerometrów zarejestrowany przy wzbudzeniu dzwonów nr 1, 2 i 3.

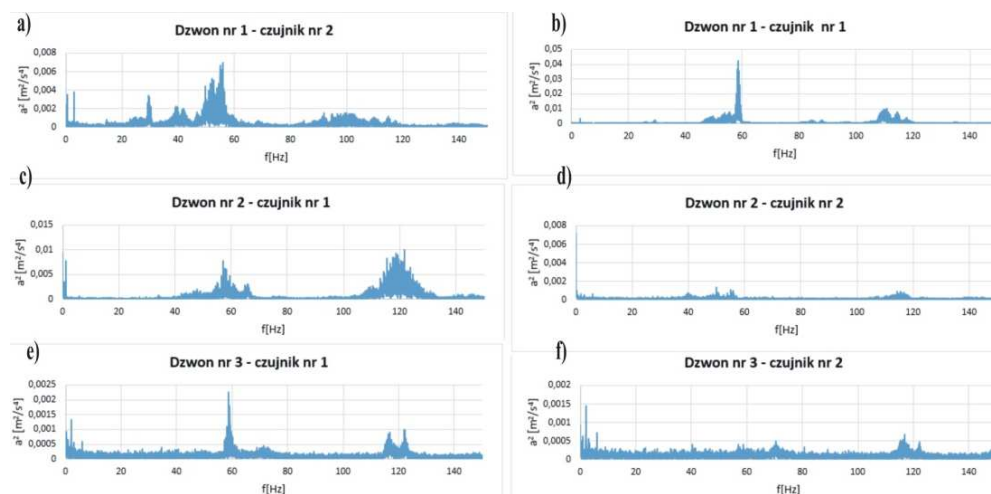
Rys. 8. Widma mocy sygnałów pokazanych na rys. 7

Najciekawszy jest tu wykres przedstawiony na rys. 8a, który pokazuje wyraźny wzrost kwadratów przyspieszeń przy częstotliwościach  $f = 0,59$  Hz oraz  $f = 2,89$  Hz. Występowanie tych pików wiąże się z pracą serca dzwonu i częstością drgań własnych wieży. Pozostałe pasma zwiększonych amplitud (niskie częstotliwości) powiązać można z oddziaływaniem uszkodzonej stalowej konstrukcji zawiesi, której tarcie powodowało zakłócenie płynności pracy dzwonu. Wyższe częstotliwości można powiązać z wirowym oddziaływaniem wiatru na konstrukcję wieży.

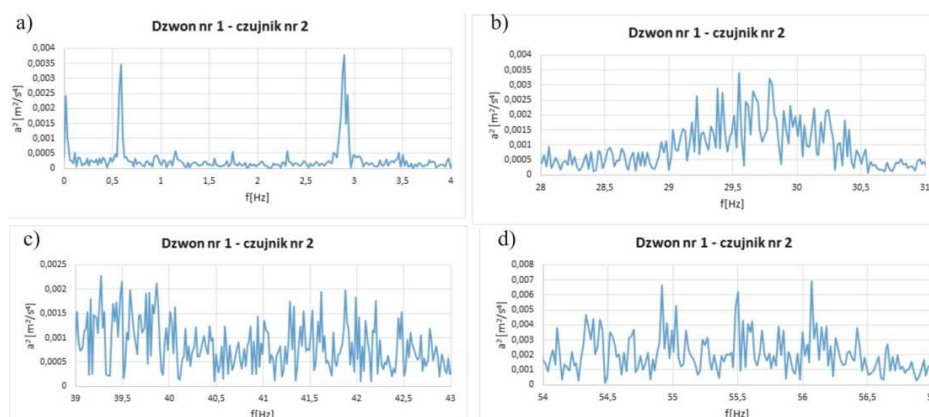
Rys. 9. Widma mocy sygnałów zarejestrowanego przez czujnik nr 2 przy wzbudzeniu dzwonu nr 1. Pasma pokazane na wykresach odpowiadają obszarom największych amplitud na rys. 8

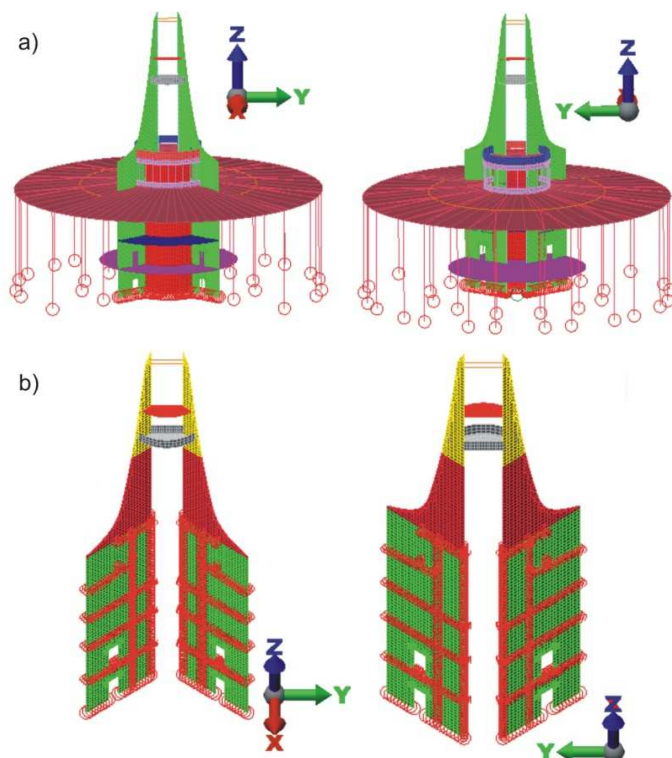
Rys. 10. Widok modelu MES wieży i kościoła: a) model z widocznym dachem kościoła, b) model po ukryciu konstrukcji dachu.

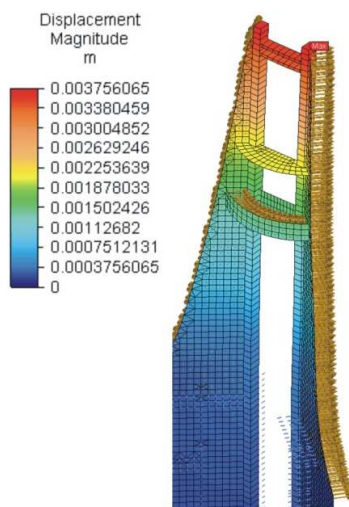
Rys. 11. Mapa przemieszczeń modelu wieży wywołanych obciążeniem statycznym

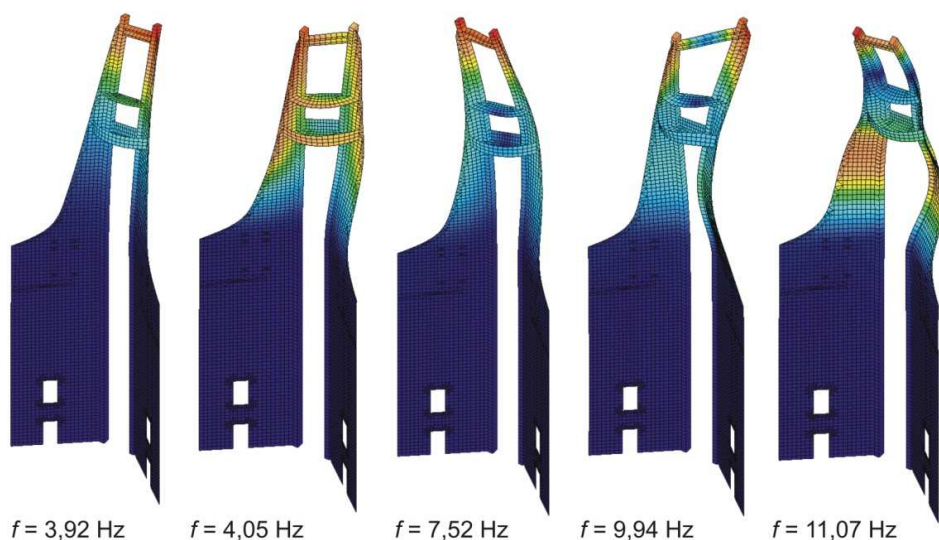
Rys. 12. Widok 5-ciu początkowych postaci drgań własnych wieży
