# NIESPRAWNOŚĆ SYSTEMÓW ODWADNIAJĄCYCH W OBIEKTACH BUDOWLANYCH

**Streszczenie:** Celem artykułu jest wykazanie najczęstszych przyczyn okresowego podtapiania pomieszczeń przyziemia obiektów budowlanych oraz zaproponowanie sposobu ich zabezpieczenia przed szkodliwymi skutkami zmiennego stanu wód gruntowych. Zakres pracy obejmuje analizę warunków geotechnicznych oraz dokumentacji projektowej zrealizowanych odwodnień na przykładzie dwóch wybranych obiektów użytku publicznego. Przeprowadzono ocenę aktualnego stanu technicznego drenażu i zaproponowano sposoby naprawy niedostatecznej skuteczności przyjętych wcześniej rozwiązań. Omówiono obliczenia hydrauliczne drenażu. Zaproponowano zabezpieczenie drenów przed kolmatacją oraz ujęcie i odprowadzenie wód drenażowych do odbiornika.

## INEFFICIENCY OF BUILDING DEWATERING SYSTEMS

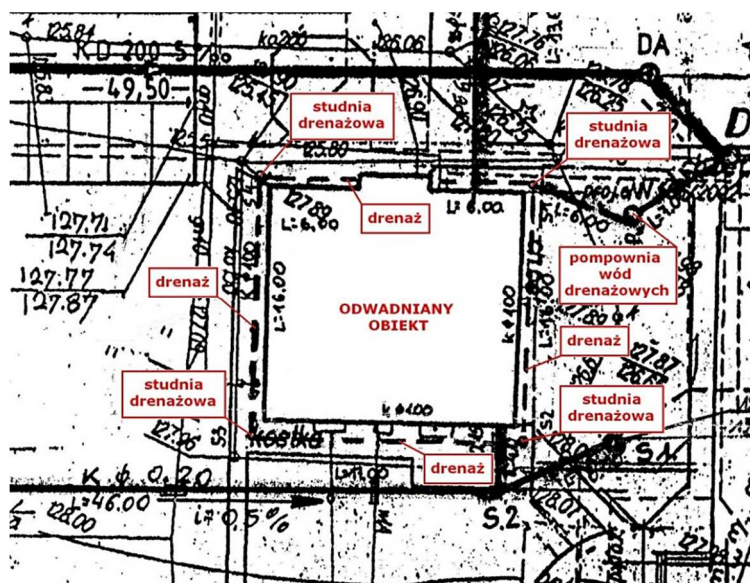
126,08 m, a poziom wody podziemnej 2,33 m pod powierzchnia terenu, czyli 0,12 m powyżej projektowanej rzędnej posadzki kotłowni. W piwnicy budynku pojawiło się silne zawilgocenie elementów konstrukcyjnych. Na podstawie analizy dostępnej dokumentacji stwierdzono, iż w celu obniżenia zbyt wysokiego poziomu wody zaprojektowano drenaż zewnętrzny pierścieniowy nie analizując warunków geotechnicznych, szczególnie rodzajów gruntów i uziarnienia. Nie wykonano filtru drenażowego, co w warunkach posadowienia obiektu w glinach zwałowych budziło wątpliwości odnośnie skuteczności działania odwodnienia. Widok drenażu w planie zaprezentowany został na rys. 2

Rys. 2. Widok drenażu budynku biurowego

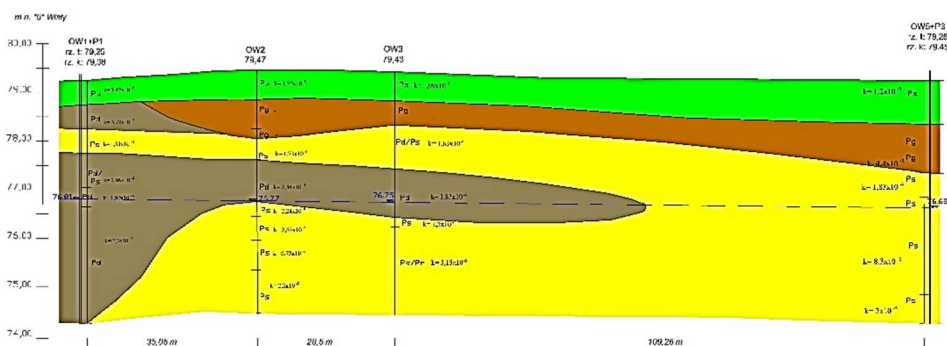
Budowa geologiczna i wyniki uzupełniającego rozpoznania geotechnicznego wykazały, że naturalne podłoże średnio do głębokości 0,7 m zbudowane jest z piasków pylastych (mady). Od 0,7 do maksymalnie 2,0 m zalegają piaski gliniaste i lokalnie glina piaszczysta. Grunty te mają stosunkowo małe wartości parametrów współczynnika filtracji (rys. 3).

Rys. 3 Przekrój geotechniczny dla obiektu 2
