# ROZBIÓRKA ŚRODKOWYCH SEGMENTÓW DŁUGICH CIĄGÓW ZABUDOWY JAKO SPOSÓB PROFILAKTYKI BUDOWLANEJ NA TERENACH GÓRNICZYCH

Instytut Techniki Budowlanej, Oddział Śląski

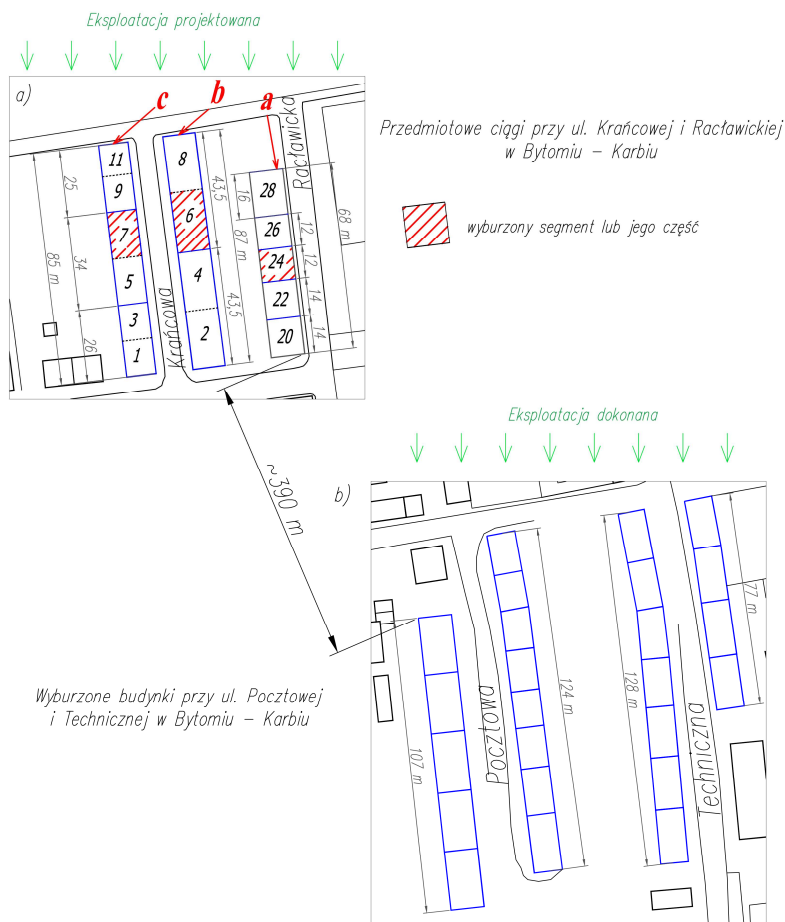
Na Konferencji „Awarie Budowlane” w 2013 r. przedstawiono referat [3], który omawiał konieczność wyburzenia 25 budynków, usytuowanych w 4 ciągach o długości w granicach 77 do 128 m i uszkodzonych na skutek oddziaływania poziomych odkształceń terenu ( $-\epsilon$ ) – rys. 1b. Trzeba wyraźnie powiedzieć, że sytuacja ta stanowiła pełne zaskoczenie dla wszystkich, którzy byli związani z projektowaniem tej eksploatacji.

Rys. 1. Lokalizacja omawianych ciągów zabudowy wraz z sytuacją górniczą: a) przedmiotowe ciągi zabudowy przy ul. Krańcowej i Raclawickiej w Bytomiu-Karbiu, b) wyburzone budynki przy ul. Pocztowej i Technicznej w Bytomiu-Karbiu

W tym samym rejonie, w odległości ok. 400–500 m, projektowana była eksploatacja górnicza pod trzema ciągami zabudowy o długości 68, 85 i 87 m (rys. 1a), prowadzona na podobnych zasadach. W celu uniknięcia poprzedniej sytuacji, opisanej w [3], postanowiono w tym przypadku rozważyć zastosowanie profilaktyki budowlanej, która pozwoliłaby utrzymać istniejącą zabudowę, w stanie możliwości jej użytkowania. Należy podkreślić, że oprócz aspektu czysto technicznego dawało to także szersze spojrzenie na dbałość zakładu górniczego o zachowanie warunków bytowych w tej dzielnicy. Miałoby bowiem bardzo negatywny wydźwięk społeczny, gdyby poprzednia historia została nawet w pewnym stopniu powtórzona. Rozważana profilaktyka budowlana, a następnie zastosowany sposób postępowania są przedmiotem niniejszego referatu.

Z uwagi na małą efektywność transzei kompensacyjnych (wariant I), skomplikowanie i trudności w wykonaniu wzmocnienia w postaci żelbetowej belki (wariant II) oraz otrzymanie najkorzystniejszych wyników analizy obliczeniowej dla wyburzenia środkowych części ciągów (wariant III), podjęto decyzję o rozbiórce środkowych części ciągów (rys. 1a).

Przed ujawnieniem się największych wpływów od eksploatacji górniczej, wykonane zostały prace wyburzeniowe (rys. 7) w ramach trzech ciągów (a, b i c) zgodnie z rys. 1a. Podział został przeprowadzony również w poziomie fundamentów. Po zakończeniu prac rozbiórkowych ściany szczytowe wyremontowano i wykonano dla nich przypory (rys. 8).

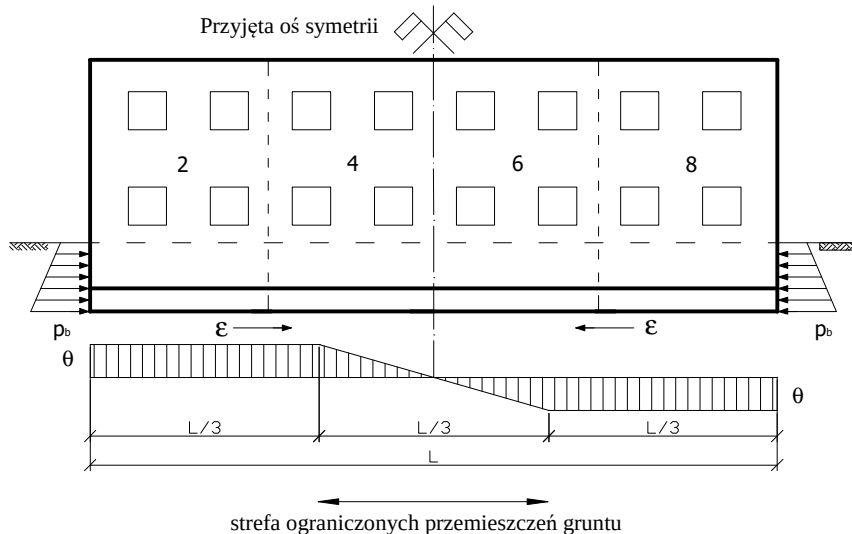
W obliczeniach konstrukcji ciągów uwzględniono obciążenia stałe i użytkowe wyznaczone na podstawie odpowiednich norm [9, 10]. Do modelu przyłożono obciążenia pochodzące od prognozowanych poziomych odkształceń terenu o charakterze ściskania ( $-\epsilon$ ), które wyznaczono zgodnie z instrukcją ITB nr 416/2006 [11] oraz z uwzględnieniem doświadczeń prof. Kwiatka [1]. W obliczeniach pominięto wpływ krzywizny terenu ( $K$ ) oraz wychylenia budynków ( $T_b$ ). Schematyczny rozkład obciążeń od prognozowanej eksploatacji górniczej przypadających na ławę podłużną przedstawiono na rys. 5.

Rys. 5. Schemat obciążenia ław podłużnych
