# DIAGNOSTYKA STANU DEFORMACJI I USZKODZEŃ BUDYNKU WIELOSEGMENTOWEGO OBJĘTEGO ODDZIAŁYWANIEM RUCHÓW MASOWYCH

Instytut Mechaniki Górotworu PAN, Kraków

**Streszczenie:** Tematykę pracy stanowi diagnostyka stanu budynku poddanego oddziaływaniu ruchów masowych podłoża. Artykuł zawiera studium przypadku obiektu, który posadowiony został w szczególnie niekorzystnych warunkach geologicznych i hydrologicznych. Obciążenie stoku predestynowanego do wystąpienia ruchów o charakterze osuwiskowym oraz wprowadzenie zaburzenia naturalnego spływu wód gruntowych i powierzchniowych przyczyniły się do uruchomienia (w niekorzystnych warunkach atmosferycznych) procesów geodynamicznych, które spowodowały wystąpienie deformacji i uszkodzeń konstrukcji budynku. Podjęte po kilku latach od wystąpienia ekstremalnych zjawisk prace badawcze miały na celu rozpoznanie, czy zapoczątkowane procesy nadal trwają, jaka jest ich dynamika oraz wpływ na stan konstrukcji budynku. Badania zrealizowane zostały przy zastosowaniu sieci obserwacyjnej obejmującej kilkadziesiąt uszkodzeń. Wyniki pomiarów wykazały, że procesy deformacyjne w budynku nadal są aktywne. Analiza charakteru i rozkładu uszkodzeń pozwoliła na: zidentyf

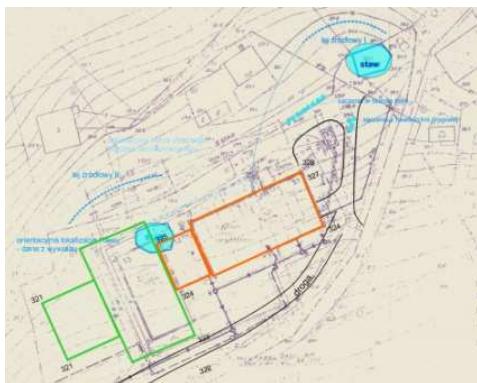
Rys. 1 Warunki lokalizacji obiektu

Obiekt szkoły został wzniesiony w przywierzchwinowej partii południowego stoku ostrogi, w miejscu występowania źródeł, terenów podmokłych oraz historycznej lokalizacji stawów (rys. 1). Teren ten został sklasyfikowanym w bazie SOPO (System Ochrony Przeciwośuwiskowej) [4] jako predestynowany do wystąpienia ruchów masowych (rys. 2).

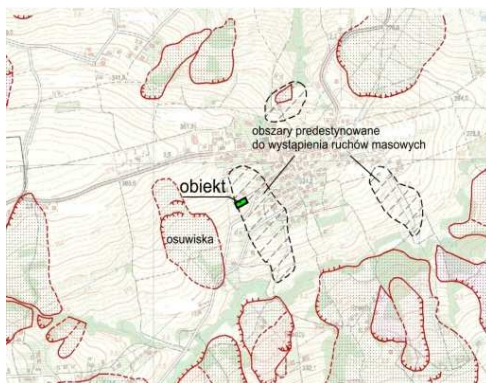
Rys. 2 Teren lokalizacji obiektu na mapach SOPO
