# USZKODZENIA BUDYNKÓW MIESZKALNYCH W SĄSIEDZTWIE GŁĘBOKICH WYKOPÓW ZABEZPIECZONYCH OPOROWYMI ŚCIANAMI SZCZELINOWYMI

**Streszczenie:** Podczas budowy nowego odcinka trasy drogowej doszło do uszkodzeń konstrukcji istniejących budynków mieszkalnych, położonych w sąsiedztwie głębokich wykopów zabezpieczanych oporowymi ścianami szczelinowymi. W referacie opisano przebieg zdarzenia, uszkodzenia budynków, podjęte doraźne i docelowe działania zabezpieczające. Przeanalizowano przyczyny awarii, oraz przedstawiono sposób naprawy powstałych uszkodzeń.

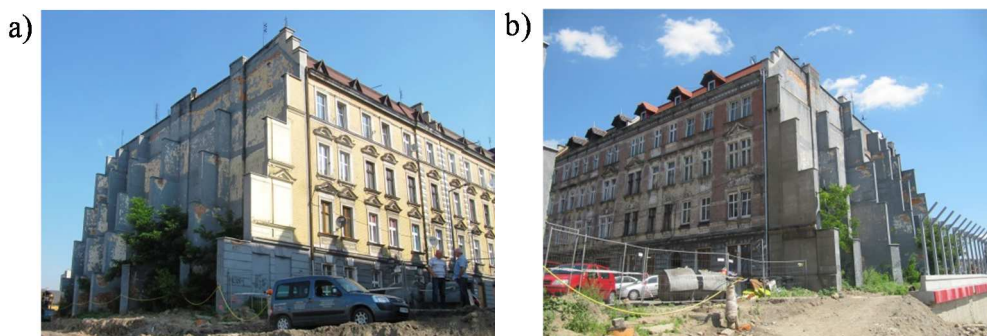
Rys. 1. Widoki przedmiotowych budynków: a) nr 6/6a, b) nr 5/5a

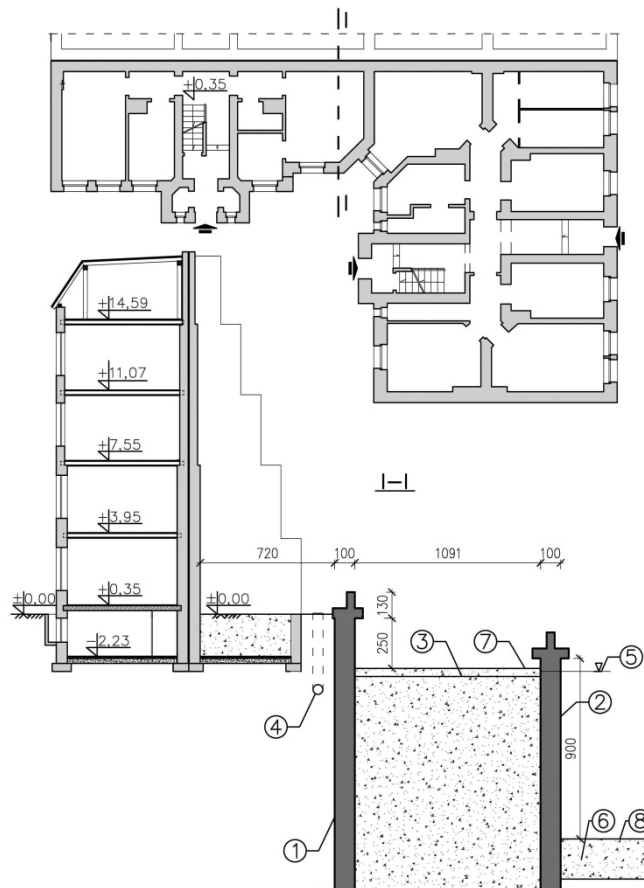
Rys. 3. Rzut kondygnacji powtarzalnej budynku nr 5/5a oraz przekrój I-I wg rys. 2: 1 – ściana S13 ( $h = 22,5$  m), 2 – ściana S12 ( $h = 25,0$  m), 3 – góra przepony, 4 – drenaż, 5 – poziom terenu przed wykonaniem wykopu, 6 – czasowe odwodnienie igłofiltrami, 7 – projektowany poziom łącznicy, 8 – projektowany poziom jezdni głównej

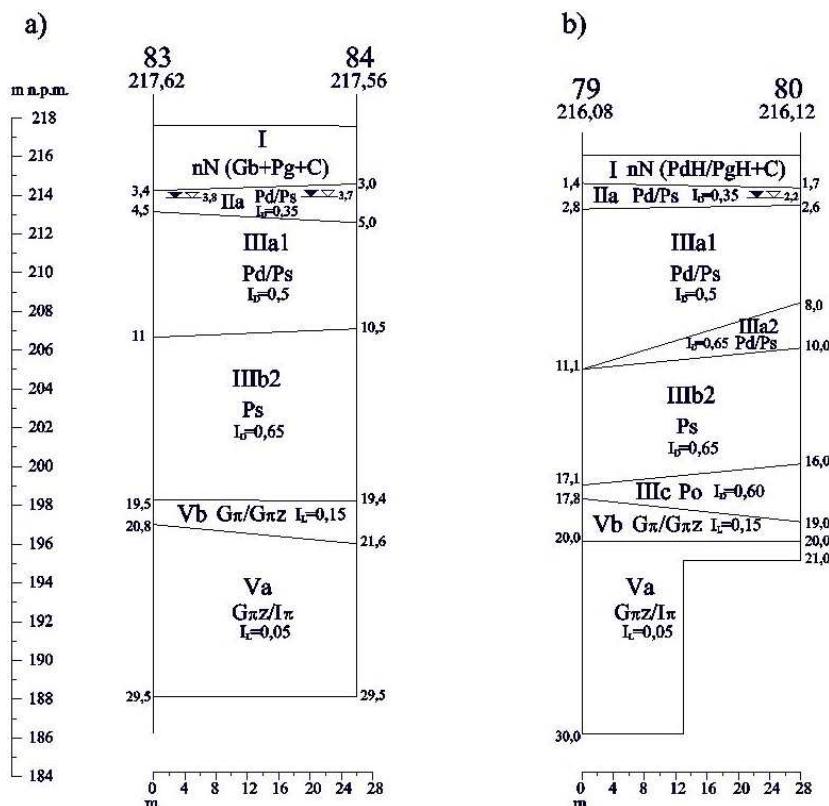
W badaniach ustalono, że woda gruntowa występuje w gruntach niespoistych, zalegających pod nasypami. Jej zwierciadło, o charakterze swobodnym, ustalono na głębokości od 2,2 do 3,8 m p.p.t., a w pobliżu budynków woda występuje na głębokości około 3–3,1 m p.p.t.

Rys. 4. Przekroje geotechniczne: a) wzdłuż ściany S13, b) wzdłuż ściany S12

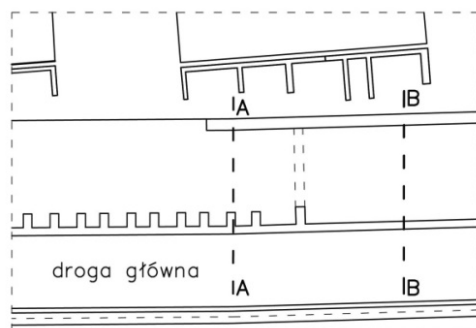
Do obliczeń wybrano dwa charakterystyczne przekroje A–A i B–B, znajdujące się w narożach budynku mieszkalnego nr 5/5a (rys. 7).

Rys. 7. Lokalizacja przekrojów obliczeniowych MES

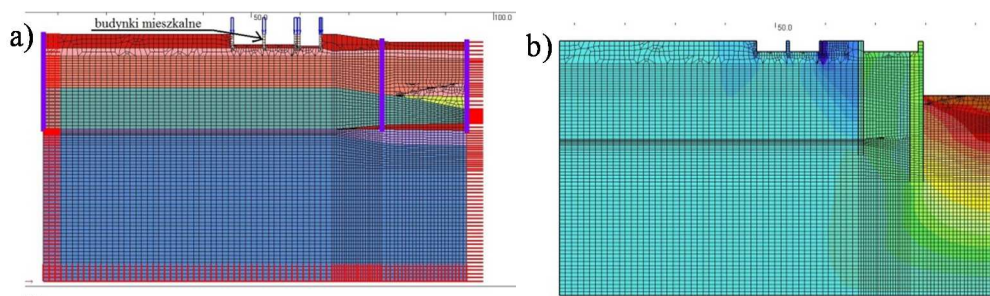
W analizie numerycznej określono przemieszczenia poziome korony ściany szczelinowej S12 oraz osiadania budynku. Model obliczeniowy przedstawiono na rys. 8, a najważniejsze wyniki obliczeń na rys. 9. Wyznaczone przemieszczenia poziome wierzchu ściany szczelinowej wyniosły od 70 mm (przekrój A–A) do 110 mm (przekrój B–B) – w obliczeniach statycznych ścian szczelinowych poziome przemieszczenia wyniosły od 80–120 mm. Prowadzony na potrzeby budowy monitoring ścian wykazał zbliżone wielkości przemieszczeń. W projekcie konstrukcji ścian szczelinowych nie analizowano jednak wpływu poziomych przemieszczeń ścian szczelinowych na osiadania budynków, na co pozwoliła numeryczna analiza opisanego modelu MES.

Rys. 8. Model numeryczny a) stan przed wykonaniem wykopu, b) stan po wykonaniu wykopu
