# PRZYCZYNY USZKODZEŃ WZNOSZONEGO BUDYNKU O PREFABRYKOWANEJ KONSTRUKCJI SZKIELETOWEJ

**Streszczenie:** W pracy opisano przyczyny uszkodzeń budynku o żelbetowej szkieletowej konstrukcji prefabrykowanej. W obiekcie zastosowano sprężone stropowe płyty kanałowe i TT, oparte na żelbetowym szkielecie. Podczas montażu prefabrykowanych elementów popełniono błędy generujące powstanie uszkodzeń konstrukcji. Dodatkowo, pewne elementy wadliwie zaprojektowano.

## **THE REASONS OF THE DAMAGE OF PRECAST SKELETON STRUCTURE DURING ERECTION PHASE**

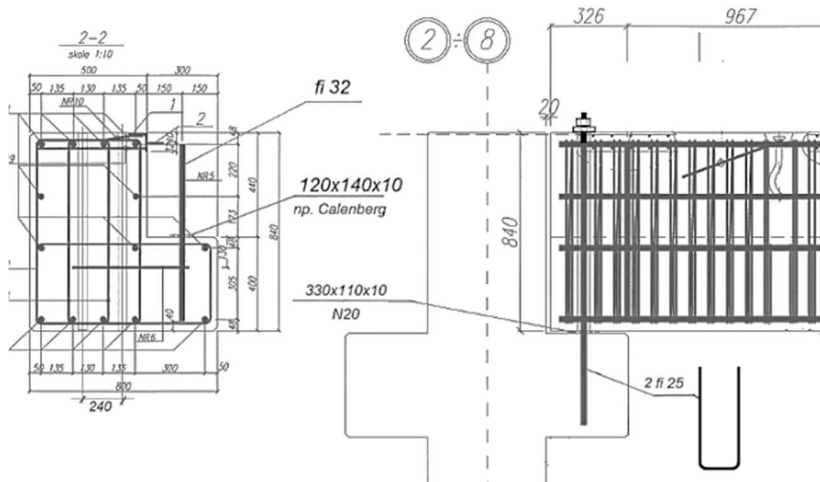
Rys. 3. Połączenie belek RL (BG-1) na wspornikach słupów

Połączenia pomiędzy prefabrykowanymi elementami typu płyta HC-belka i płyta TT-belka zaprojektowano jako przegubowe. Połączenia belka-słup zaprojektowano jako przegubowe w płaszczyźnie ram nośnych i quasi-przegubowe w płaszczyźnie prostopadłej – z założeniem przeniesienia momentu skręcającego przez pary stalowych wytyków, zabetonowanych w kanałach belek. Połączenia skrajnych belek ze słupami, na krótkich wspornikach, pokazano na rys. 3. Połączenia belek ze słupami realizowano przez nanizanie kanałów w belkach na stalowe pręty (wytyki) o średnicy 25 mm ze stali żebrowanej A-IIIIN, wypuszczane ze wsporników i następnie wypełnienie kanałów zaprawą ekspansywną. Podobne rozwiązanie przyjęto dla oparcie płyt TT na wspornikach belek, przy czym w połączeniach stosowano wytyki o średnicy 32 mm. Kanały pod wytyki formowano w belkach przy użyciu rurek PCV  $\phi 50$  mm, a w żebrach płyt TT przy użyciu rur stalowych  $60 \times 80 \times 2$  mm. Wytyki w połączeniach belki BG-1 (część garażowa) na końcach gwintowano w celu dodatkowego zablokowania podkładkami i nakrętkami. W płaszczyźnie oparcie elementów stosowano podkładki elastomerowe punktowe typu N15 i N20 o grubości 10 mm oraz podkładki liniowe SD.
