# AWARIA ŚCIANY REAKTORÓW SŁUŻĄCYCH DO PRZETWARZANIA BIOLOGICZNEGO ODPADÓW

**Streszczenie:** W artykule przedstawiono opis uszkodzeń ścian budynku reaktorów biologicznego przetwarzania odpadów. W wyniku stwierdzonych błędów projektowych jak również wykonawczych ściana szczytowa reaktorów uległa zarysowaniu, a dodatkowo budynek nierównomiernie osiadł. W pracy wykonano analizę obliczeniową ustalającą stopień wykorzystania nośności konstrukcji oraz zaproponowano sposób jej wzmocnienia.

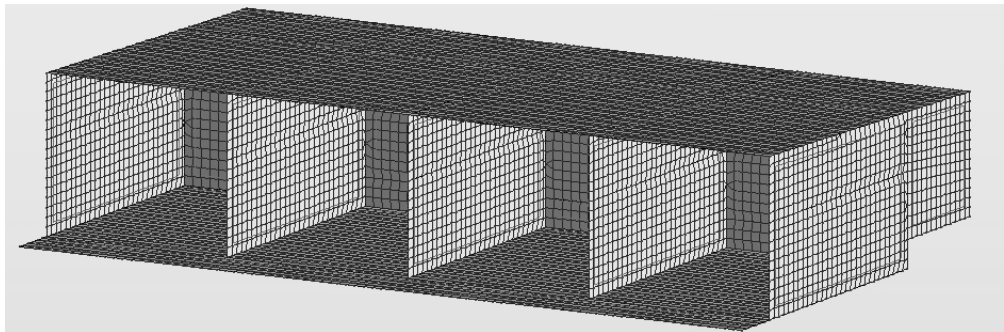
Rys. 10. Model przestrzenny konstrukcji reaktorów nr 1-4 (osie B-F)

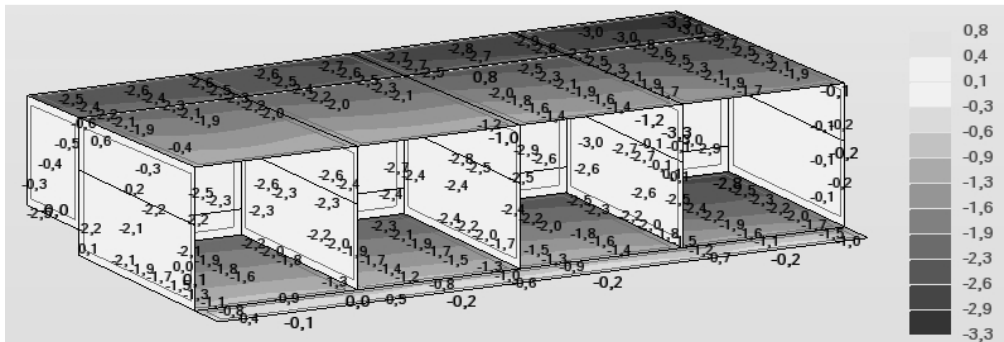
Na rysunku 10. pokazano przestrzenny model obliczeniowy konstrukcji, natomiast rys. 11 przedstawia wymuszenie odkształceniowe podłoża w osi 3.

Rys. 11. Zgodne z pomiarami geodezyjnymi wymuszenie deformacji podłoża w cm w osi 3

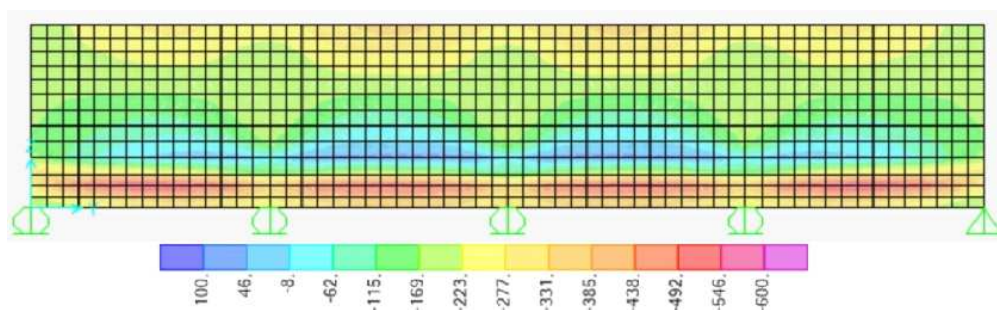
Na rysunku 14. podano przykładowe momenty  $M_{yy}$  w ścianie w osi 3 dla kombinacji obciążeń stałych, zmiennych i osiadań z odpowiadającymi im współczynnikami obciążeń w zakresie analizy liniowej, a rys. 15 przedstawia odpowiedź konstrukcji jako mapę momentów  $M_{yy}$  dla kombinacji obciążeń jak wyżej w zakresie nieliniowym.

Rys. 14. Momenty  $M_{yy}$  w ścianie w osi 3 od kombinacji obciążeń stałych, zmiennych i osiadań (analiza liniowa)

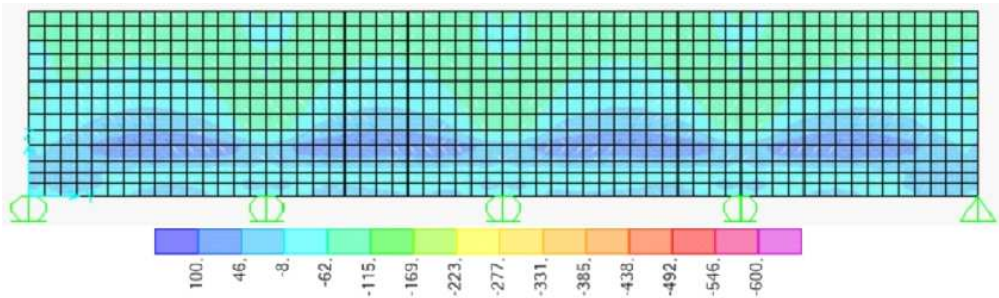
W celu dokładniejszego określenia zdolności nośnych ściany w osi 3 wykonano dodatkowe analizy obliczeniowe w zakresie nieliniowym, przyjmując w modelu nieliniowości fizyczne i geometryczne. Nieliniowy model betonu przyjęto wg [4], zaś zależność naprężenie-odkształcenie dla prętów zbrojeniowych wg [5]. Ze względu na objętość artykułu nie zamieszczono tutaj wyników obliczeń, jednak analiza nieliniowa pokazała, że następuje w konstrukcji redystrybucja sił wewnętrznych w stopniu istotnym dla zwiększenia współczynnika bezpieczeństwa ściany. Wartości momentów zginających w obu kierunkach ściany w osi 3 zostały zmniejszone o około 30–40% w stosunku do wartości z analizy sprężystej.

Rys. 15. Momenty  $M_{yy}$  w ścianie w osi 3 od kombinacji obciążeń stałych, zmiennych i osiadań (analiza nieliniowa)

Można było zaproponować kilka sposobów wzmocnienia i napraw konstrukcji [6] zapewniających skuteczność i trwałość. Po analizie wariantów zabezpieczenia ustalono, że ściany w osi 3 oraz B i H zostaną ocieplone od strony wnętrza reaktorów i zabezpieczone dodatkową ścianą żelbetową, chroniącą ocieplenie i spełniającą warunki SGN i SGU wynikające ze statyki obiektu i specyfiki jego obciążeń. Rozwiązanie takie podyktowane zostało rachunkiem ekonomicznym i prostotą wykonania.
