# STAN AWARYJNY FILARA POD DŹWIGAR DACHOWY W HALI SPORTOWO-WIDOWISKOWEJ

**Streszczenie:** Niniejsza praca dotyczy hali sportowo-widowiskowej „Trapez” zlokalizowanej w Lesznie. Hala jest w Mieście główną areną rozgrywek sportowych, koncertów, pokazów czy wystaw. Jej wymiary w rzucie wynoszą w przybliżeniu 45×60 m. Wewnątrz możliwe jest rozgrywanie meczów w piłkę ręczną i koszykówkę. Boisko znajduje się w niecce. Po obu jego bokach są trybuny na 800 widzów (w sumie). Pod trybunami znajdują się pomieszczenia infrastruktury. Obiekt wzniesiono w latach 1977–1985. Jak na ówczesne czasy charakteryzował się nowoczesną i oryginalną konstrukcją. Jej głównym elementem nośnym były trójjprzegubowe, dwuspadowe ramy o sumarycznej rozpiętości 45 m. Dźwigary główne ram wykonano z drewna klejonego. Wspierają się one na filarach żelbetowych. Ze względu na znaczne siły rozporu (typowe dla mało wyniosłych przekryć o relatywnie dużych rozpiętościach) obiekt posadowiono na blokach fundamentowych. Latem 2016 roku stwierdzono awarię jednego z filarów żelbetowych. Przy krawędzi rozciąganej odspoiła się otulina a zbrojenie główne utraciło ciągłość. W konsekwencji filar obrócił się. Między nim a fundamentem

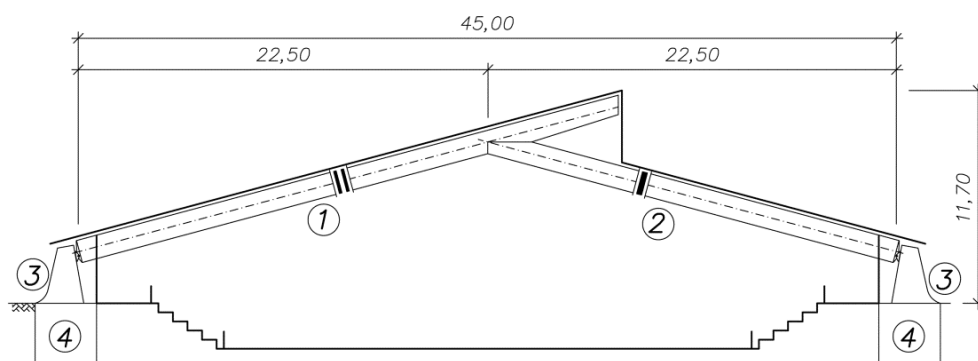
Rys. 3. Typowy przekrój poprzeczny hali (wymiarów w m, opis w tekście)

Drewniane dźwigary opierają się za pośrednictwem stalowych łożysk na żelbetonowych słupach – filarach (oznaczone 3 na rys. 3) o zbieżnym przekroju o wymiarach  $b \times (h_{min} - h_{max}) = 60 \times (70 - 210)$  cm. Te z kolei zakotwione są (jak się później okazało – nieskutecznie) w betonowych blokach fundamentowych (oznaczone 4) o wymiarach w rzucie  $180 \times 300$  cm i głębokości 360 cm.

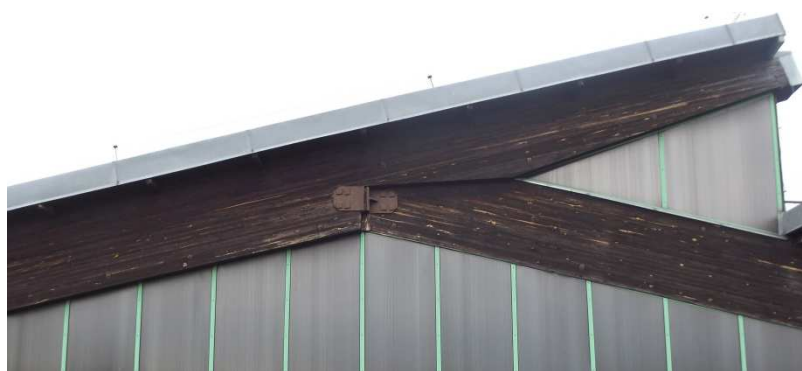
Rys. 4. Połączenie dźwigarów (na przykładzie ramy skrajnej)

Główne rygle konstrukcji dachu wykonano z drewna klejonego i mają one wymiary:  $2 \times 14 \times 124$  cm (oznaczone 1 na rys. 3) oraz  $28 \times 124$  cm (oznaczone 2). Połączono je z wykorzystaniem przegubu stalowego, w ten sposób, że ścianki dźwigara 1 obejmowały po bokach dźwigar 2 (rys. 4).

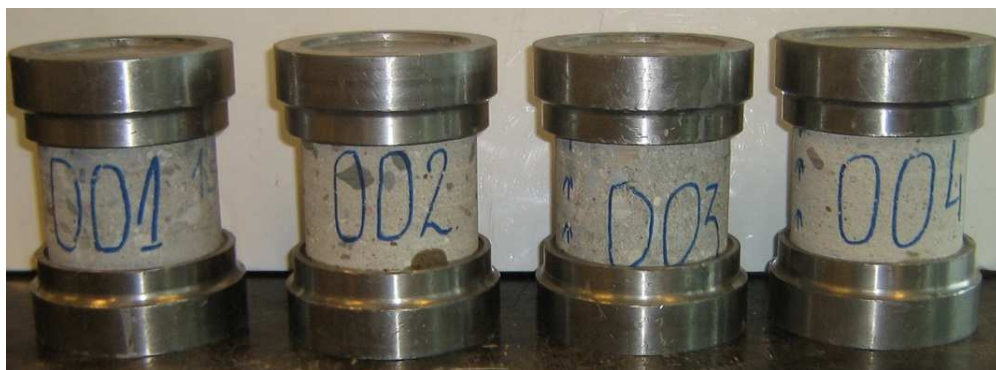
Rys. 8. Próbki przygotowane do badań

W celu określenia wytrzymałości betonu na ściskanie pobrano z konstrukcji odwierty rdzeniowe o średnicy nominalnej 100 mm. Ogółem do badań przewidziano 4 próbki z filarów oraz 4 próbki z bloków fundamentowych. Badania przeprowadzono w Akredytowanym Laboratorium Wydziału Budownictwa Lądowego i Wodnego Politechniki Wrocławskiej. Próbki przed przystąpieniem do badań dostosowano przez szlifowanie. W celu zapewnienia osiowości siły, równoległości płaszczyzn docisku i równomierności docisku, próbki obciążono za pośrednictwem kapsli wypełnionych piaskiem kwarcowym, a następnie zalanych razem z próbkami woskiem. Próbki przygotowane do badania w prasie wytrzymałościowej pokazano na rys. 8.

Beton filarów charakteryzuje się znacznie wyższą wytrzymałością oraz jednorodnością niż beton bloków fundamentowych. Należy podkreślić, że ze względu na niewielką liczbę zbadanych próbek wartości odchyłeń standardowych, a tym samym współczynników zmienności uznać należy za pogładowe. Klasę betonu bloków fundamentowych i filarów można określić odpowiednio na poziomach: C30/37 i C20/25. Porównując zidentyfikowane klasy wytrzymałościowe z obecnymi zaleceniami ze względu na trwałość konstrukcji [4], klasę betonu filarów uznać można za satysfakcjonującą. Beton bloków fundamentowych powinien mieć natomiast klasę wyższą. Zważywszy jednak na znaczne gabaryty i brak wkładek zbrojeniowych przy powierzchniach zbyt niska klasa betonu fundamentów nie wymagała interwencji.

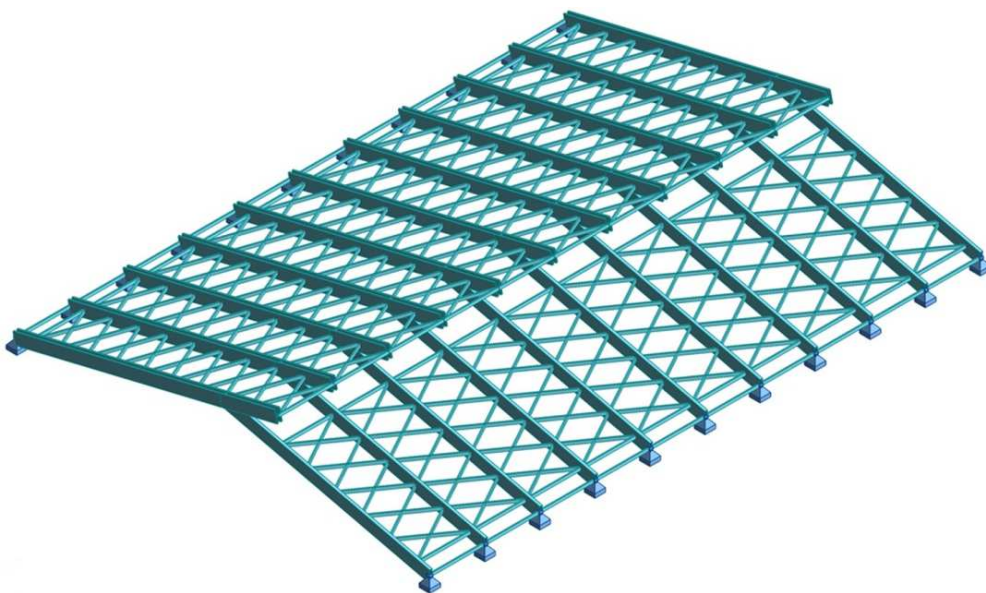
Rys. 9. Model numeryczny konstrukcji

Kluczowe znaczenie, ze względu na wyężenie żelbetowych filarów, mają reakcje z konstrukcji dachu. W celu określenia możliwie dokładnych ich wartości posłużono się przestrzennym modelem prętowym (rys. 9), dla którego przeprowadzono statyczne analizy liniowe. Stężenia połączone ram składały się z dwóch typów prętów: całych (od dźwigara do dźwigara) i ciętych (od dźwigara do całego stężenia) – uwzględniono to w modelu obliczeniowym. Wzajemne połączenia dźwigarów oraz podpory zamodelowano jako przegubowe.

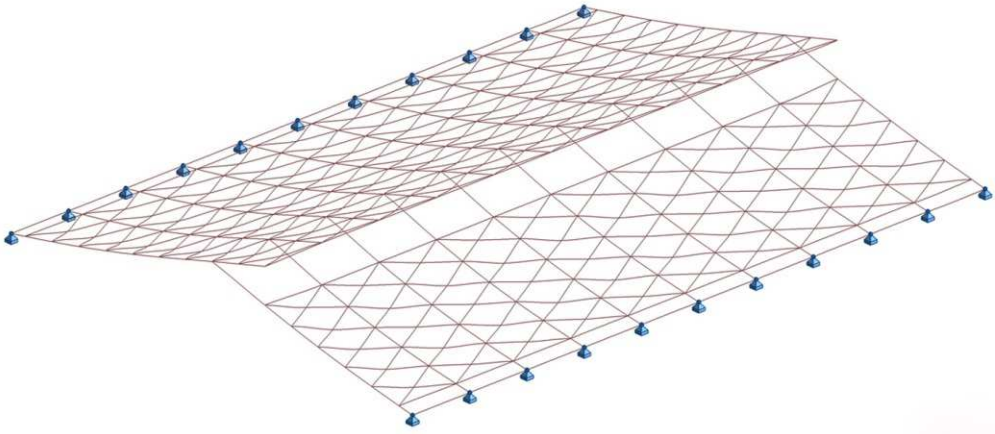
Rys. 10. Przeszyczenia konstrukcji od obciężen stałych

Maksymalne przeszczenia pionowe odczytane w środku rozpiętości (w miejscu połączenia dźwigarów), powodowane obciężeniami stałymi wyniosły 10,8 mm. Model obliczeniowy zweryfikowano przybliżonym rozwiązaniem elementarnym. W analizowanym przypadku posłużono się modelem płaskim. Ugięcie w środku rozpiętości obliczono z wykorzystaniem wzoru Maxwella-Mohra. Określono siły przekrojowe dla dwóch schematów obciężen (rys. 11).

Obliczona z zależności (1) wartość wyniosła 10,4 mm. Względna różnica między wartościami nie przekraczała 5%. Uwiarygodnia to poprawność zastosowanego modelu przestrzennego.

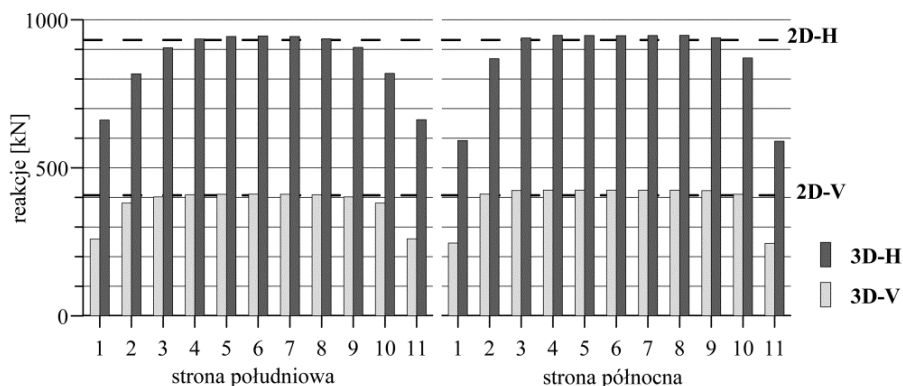
Rys. 12. Maksymalne reakcje obliczeniowe

Wynikowe, maksymalne obliczeniowe reakcje pionowe (oznaczone 3D-V) i poziome (oznaczone 3D-H) dla poszczególnych podpór zamieszczono na wykresach (rys. 12). Dodatkowo naniesiono reakcje obliczone w układzie płaskim (oznaczone 2D) dla obciężenia z pasma odpowiadającego rozstawowi ram. Różnice między wartościami uzyskanymi dla modelu przestrzennego i dwuwymiarowego w przypadku podpór 3–9 można uznać za pomijalne.

Obliczenia kontrolne wykazały stosunkowo niewielkie przekroczenie nośności, które nie może być uznane za bezpośrednią i jedyną przyczynę awarii. Uszkodzenie zostało bowiem zaobserwowane latem, gdy nie było obciążenia śniegiem. Udział śniegu w całkowitej reakcji to ok. 25%. Para sił wewnętrznych  $M$ ,  $N$  powodowana tylko obciążeniami stałymi znalazłaby się wewnątrz obszaru bezpiecznego. Ewentualne przeciążanie konstrukcji w okresie zimowym można uznać za czynnik, który awarię przyspieszył, ale nie zainicjował. Jakkolwiek należy stwierdzić, że filar wymaga wzmocnienia ze względu na przekroczenie stanu granicznego nośności.
