# ZASTOSOWANIE GPR PRZY OCENIE STOPNIA ZAWILGOCENIA ELEMENTÓW POSADOWIENIA W PROGNOZOWANIU TRWAŁOŚCI BETONU W PARKINGU PODZIEMNYM

TPA Sp. z o.o.

Politechnika Warszawska, Wydział Inżynierii Lądowej

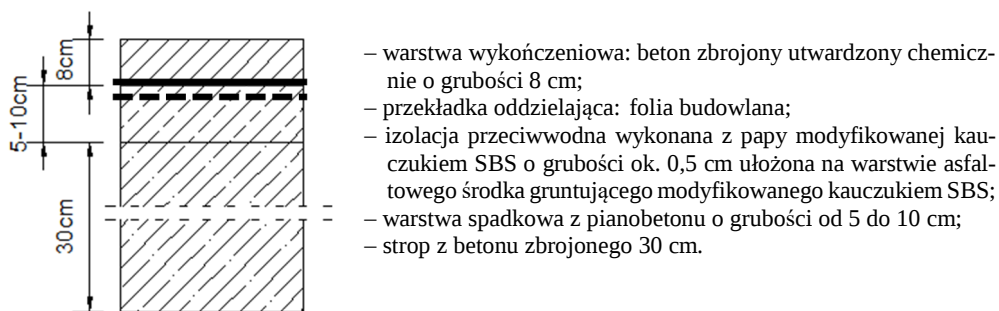
Rys. 1. Układ konstrukcyjny stropu między garażami

Pomiędzy warstwami konstrukcji stropu, między garażami na poziomie -2 i -1, jak i na podłodze na płycie dennej wykryto obecność wody. Dokonano odkrywek na obu elementach, które wypełniały się wodą w stosunkowo szybkim tempie (rys. 3). Sposób pojawiania się wody w odkrywkach i odkuwkach wskazuje na jej pochodzenie spoza obiektu. Z dostępnych informacji nie jest możliwe ustalenie źródła przecieku. Badania wody zalegającej w obu elementach wykazały znaczące stężenie chlorków (ok. 400 mg/l), zapewne pochodzących ze środków odladzających, które w okresie zimowym wwożone są na podłogi na kołach pojazdów.

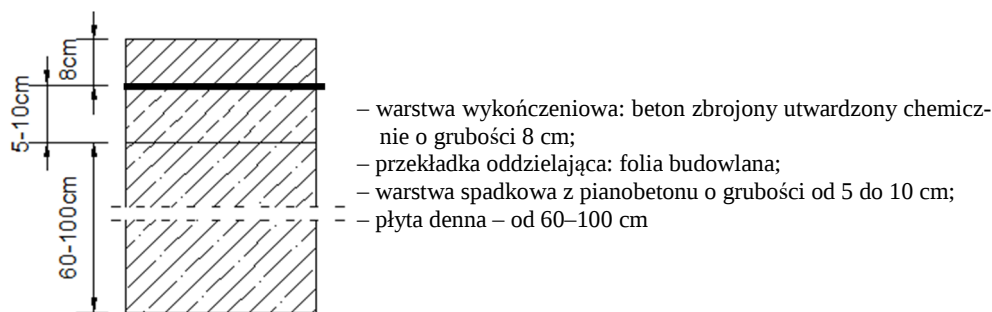
Rys. 2. Układ podłogi na płycie dennej
