# MOST CŁOWY W SZCZECINIE – AWARIA, KTÓRA PRZESĄDZIŁA O PRZYSZŁOŚCI KONSTRUKCJI SPRĘŻONEJ

**Streszczenie:** W referacie przedstawiono historię budowy i eksploatacji Mostu Cłowego w Szczecinie. W okresie 56 lat eksploatacji obiektu wykonano szereg ekspertyz, napraw i remontów. Ostatecznie most został zamknięty z powodu poważnej awarii stalowych kabli sprężenia zewnętrznego. Przedstawione zostały główne przyczyny degradacji obiektu i awarii. Opisano również obliczenia statyczne i wytrzymałościowe wykonane do koncepcji rozbiórki prześseł mostu.

**Abstract:** This paper presents history of constructing and lifecycle of post-tensioned Clowy Bridge in Szczecin. Several expert works and repairs were performed during 56 years of service. Finally bridge was closed after serious structural failure of external prestressing cable. Main reasons of degradation are explained and concept of design of dismantling is presented.

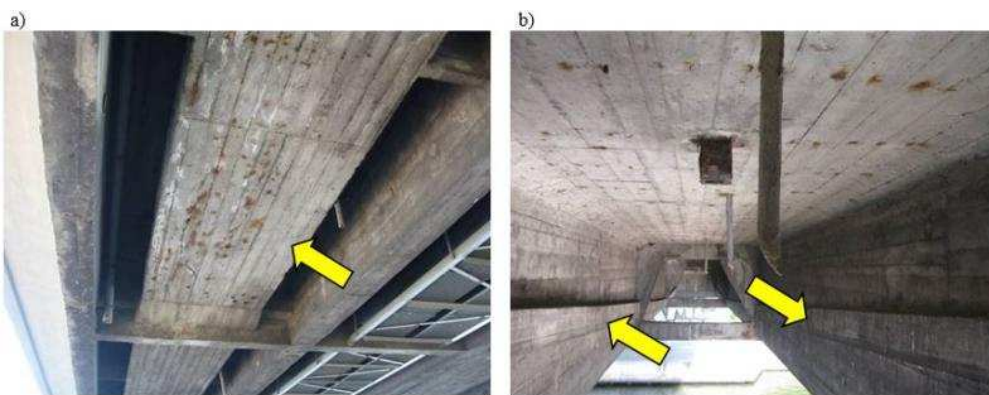
Rys. 10. Przebieg kabli w przęsłach skrajnych. a) przęsło zachodnie – kable zastępcze biegnące w obetonowanej baterii, b) przęsło wschodnie – dodatkowe kable w zewnętrznych osłonkach

Budowę przęsła wschodniego dokończono zgodnie z pierwotnym projektem ograniczając dopuszczalne naprężenia w stali sprężającej. Wiązało się to z koniecznością zastosowania dodatkowych kabli sprężających w systemie Baur-Leonhardta. W tym przęśle jeden kabel skupiony składał się z 24 pierwotnych kabli umiejscowionych wewnątrz środników oraz z dodanych w trakcie budowy 6 kabli umieszczonych w zewnętrznych, obetonowanych osłonach (rys. 10b). Uzyskano tym samym naprężenia średnie w kablach wynoszące 919 MPa (55% wytrzymałości na zerwanie).

Awaria spowodowała konieczność naprawy polegającej na zdublowaniu systemu sprężenia. Przecięto pierwotne, uszkodzone kable sprężające w miejscu zakotwienia i pozostawiono w kanałach. W zastępstwie wykonano sprężenie zewnętrzne kablami biegnącymi pomiędzy dźwigarami każdego z trzech pasm. Kable te w części otwartej przeszły zabetonowano w postaci desek w celu zapewnienia im ochrony antykorozyjnej (rys. 10a). W skrzynkowej części wspornikowej kable te prowadzono w stalowych duktach wypełnionych iniektem. Trasy kabli zastępczych i pierwotnego kabla skupionego były identyczne. Nowe sprężenie w przęśle wykonano z 30 kabli splotowych 37  $\phi 5$  mm przypadających na każde pasmo. Oznacza to, że zwiększono liczbę kabli w każdym paśmie o 6 sztuk jednocześnie redukując ich wstępnie napięcie. Pierwotne sprężenie płyty w części wspornikowej nie uległo awarii. Jednak dla bezpieczeństwa dodano sześć kabli przypadających na każde pasmo. Po naprawie przeprowadzono badania konstrukcji pod próbnym obciążeniem (rys. 9)

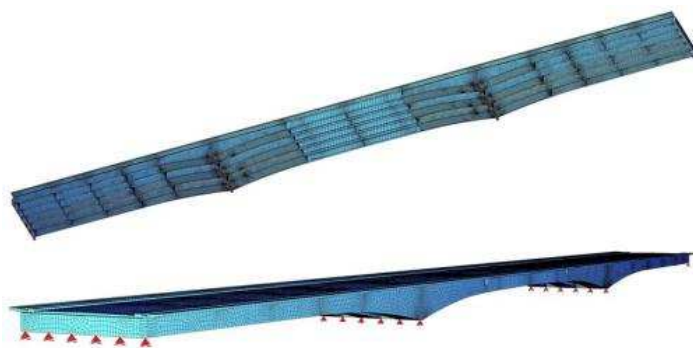
Rys. 15. Model numeryczny MES w środowisku MES SOFiSTiK

W modelu MES wprowadzono sprężenie przęseł skrajnych i przęsła zawieszonego zgodnie z dokumentacją powykonawczą po pierwszej awarii. Przeglądy konstrukcji [10] nie dostarczyły jednoznacznej informacji na temat liczby zerwanych cięgien w baterii sprężenia pasma południowego przęsła zachodniego. Dlatego też, przeanalizowano wpływ stopnia sprężenia w południowym paśmie przęsła zachodniego na stan wyężenia dźwigarów głównych. Na rysunku 16 przedstawiono główne naprężenia rozciągające w dźwigarach głównych przęsła zachodniego w przypadku braku 15 z 30 kabli w baterii sprężenia pasma południowego.

- po awarii pasmo południowe przęsła zachodniego zachowało około 50% sprężenia zewnętrznego (w baterii). W przypadku, gdyby uszkodzeniu uległ większy procent sprężenia dźwigary tego pasma powinny się zarysować. Zarysowania nie ujawniono podczas przeglądów,

– proces rozbiórki mostu musi się rozpocząć od tymczasowego podparcia przęsła zachodniego (np. przez wykonanie podpory tymczasowej w nurcie rzeki). Rozpoczęcie rozbiórki przęsła zachodniego bez wymaganego podparcia przęsła zachodniego grozi możliwością pojawiania się kolejnych uszkodzeń.
