# USZKODZONA BELKA TYPU T WIADUKTU DROGOWEGO. OCENA USZKODZEŃ I NAPRAWA

**Streszczenie:** W rozdziale opisano metodę wzmocnienia uszkodzonej belki prefabrykowanej typu T. Dźwigar wiaduktu drogowego został uderzony przez wozidło, co spowodowało jego zarysowanie i ubytki. Zaproponowano naprawę poprzez dobetonowanie dodatkowej belki. W procesie budowy belki zastosowano balastowanie płytami betonowymi w celu wciągnięcia nowego dźwigara do przenoszenia obciążeń od ciężaru własnego obiektu. Przewidziano połączenie starego betonu z nowym za pomocą kołkowania, prętów poprzecznych oraz przez przyczepność. Iniekcję rys oraz ubytków wywołanych uderzeniem przeprowadzono pod obciążeniem balastem, aby doprowadzić do ich zamknięcia w czasie normalnej eksploatacji. Wykonano szereg analiz MES w celu określenia wielkości balastu i efektów wzmocnienia. W analizie uwzględniono fazy budowy obiektu oraz dalsze efekty reologiczne. W trakcie realizacji naprawy dokonano pomiarów przemieszczeń i odkształceń belki w celu weryfikacji poprawności przeprowadzonych obliczeń oraz pracy konstrukcji.

## EVALUATION OF THE DAMAGE AND REPAIR OF DAMAGED T TYPE BEAM OF ROAD OVERPASS

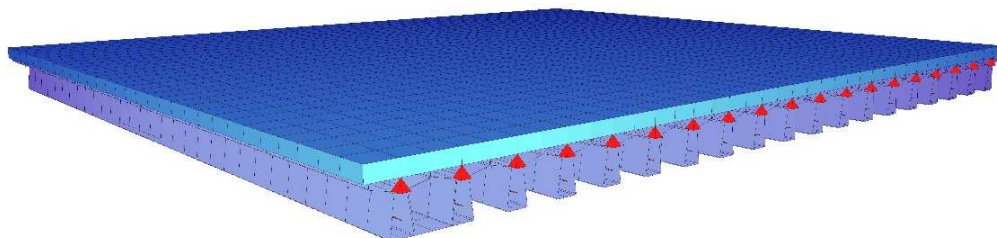
Rys. 8. Wizualizacja modelu numerycznego MES wykonanego w środowisku MES SOFiSTiK

Po wstępnym założeniu spadku nośności obiektu ze względu na ubytki wyłącznie w skrajnym dźwigarze przeprowadzono obliczenia statyczno-wytrzymałościowe. Na potrzeby analizy wykonano model numeryczny obiektu (rys. 8). Wykonano go w środowisku MES SOFiStiK. Betonową płytę pomostu odwzorowano za pomocą elementów powłokowych, a dźwigary prefabrykowane za pomocą jednowymiarowych elementów belkowych. Zamodelowano sprężenie w każdej belce. Poszczególnym częściom modelu przypisano materiał zgodny z dokumentacją
