Stan przedawaryjny konstrukcji drewnianych zadaszeń hal basenowych w jednym z najstarszych polskich aquaparków

Streszczenie: W artykule omówiono stan przedawaryjny konstrukcji drewnianych zadaszeń basenów w jednym z najstarszych polskich parków wodnych. Przekrycie stanowią dwie niezależne konstrukcje drewniane zadaszeń, hal basenu sportowego i basenów rekreacyjnych, wykonane z drewna klejonego warstwowo. Jako pokrycie dachowe zastosowano płyty warstwowe z wypełnieniem pianką poliuretanową. W wyniku 20-letniej, ciągłej eksploatacji hal basenowych, w obydwu drewnianych konstrukcjach zadaszeń wystąpiły liczne zacieki i zawilgocenia, czego bezpośrednim powodem było klawiszowanie płatwi i płyt dachowych. W konsekwencji stwierdzono brak właściwego zamocowania płatwi do dźwigarów głównych i pośrednich, zagrażający bezpieczeństwu konstrukcji. Przedstawiono propozycje dokonania odpowiednich napraw i zabezpieczeń, w tym kilku sposobów zakotwienia płatwi do dźwigarów dachowych, zalecono wymianę najsilniej zawilgoconych płatwi dachowych, jak również wymianę pokrycia dachowego.

Pre-failure state of the swimming halls' timber roofs in one of the oldest polish aquaparks

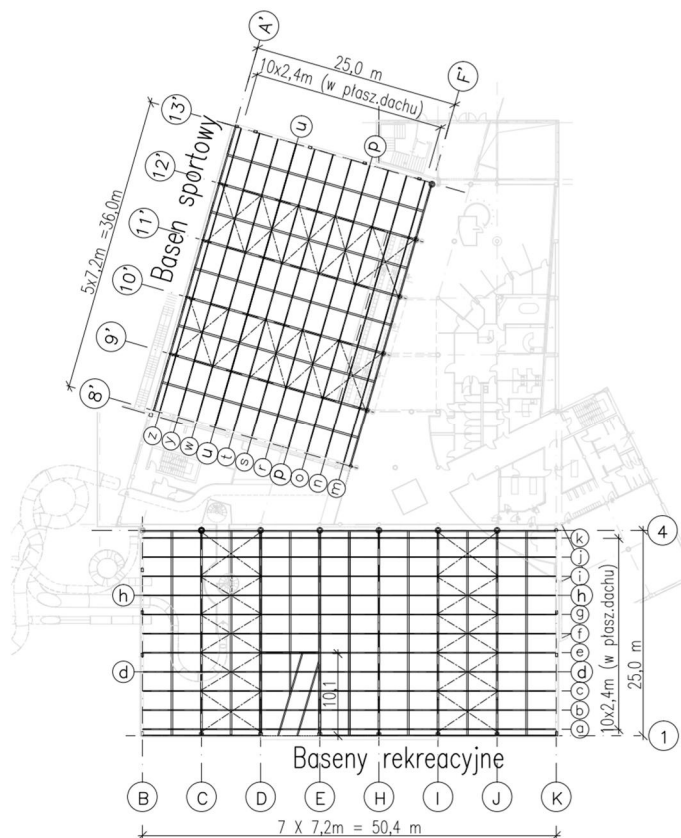
Rys. 1. Rzut konstrukcji zadaszenia hal basenu sportowego i basenów rekreacyjnych.

Zacieki na powierzchniach dźwigarów dachowych i płatwi występowały w szczególności w miejscach łączenia płyt dachowych. Najbardziej intensywne zawilgocenia obejmujące prawie całe pobocznicę płatwi stwierdzono na płatwiach dachowych zlokalizowanych w osiach *p*, *u*, *d* oraz *h*, które zostały oznaczone na rys. 1.

Zalecono również wymianę drewnianych płatwi dachowych, a w szczególności płatwi dachowych zlokalizowanych w osiach *p*, *u*, *d* oraz *h*, w których stwierdzono wilgotność drewna powyżej 20%. Zaś w przypadku podjęcia decyzji o ich zachowaniu, zalecono konieczność usunięcia przyczyn ich zawilgocenia i bezwzględnego wysuszenia płatwi przed wykonaniem nowej impregnacji drewna i nałożeniem nowych powłok ochronnych.

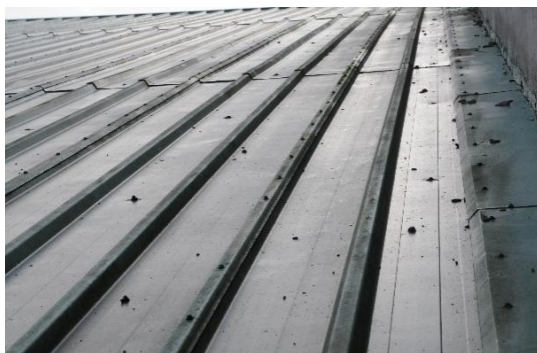
Rys. 5. Widok pokrycia dachowego.

Płyty dachowe zostały połączone na długości w dwóch miejscach (rys. 5). Styk płyt zlokalizowany został nad płatwiami usytuowanymi w osiach p , u , d oraz h .

warstwowych, zawilgocenia oraz niewielki zapas nośności drewnianej konstrukcji nośnej, zalecono wymianę pokrycia dachowego na nowe, spełniające obecne wymagania izolacyjności termicznej i szczelności.
