# Przyczyny uszkodzenia ścian działowych w nowo oddanym budynku

PIOTR DYBEL\*, MILENA KUCHARSKA  
AGH Akademia Górniczo-Hutnicza

### **The causes of partition walls damage in recently completed building**

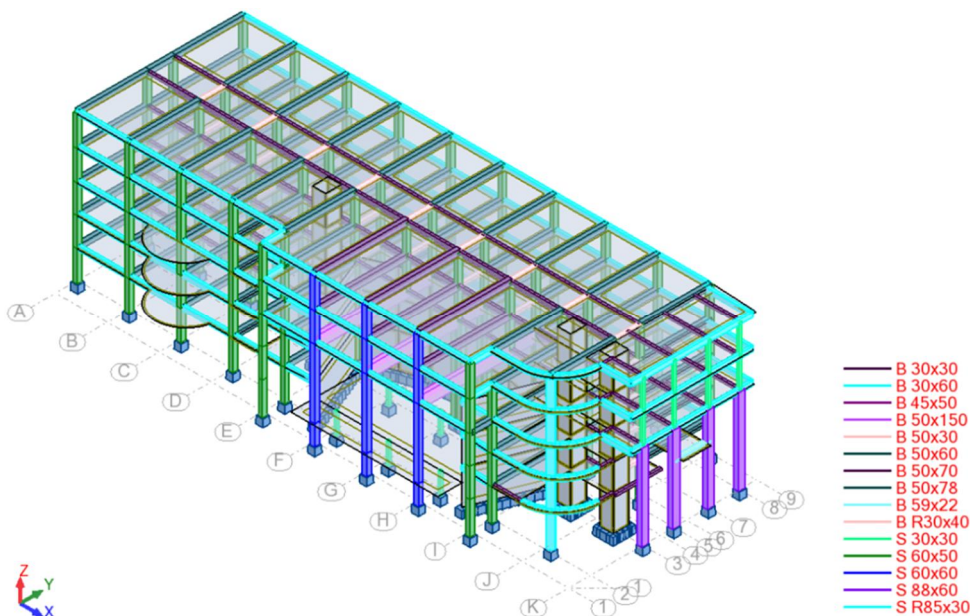
Rys. 5. Model obliczeniowy wykonany w programie Autodesk Robot Structural Analysis 2013.

Przeprowadzona analiza statyczno-wytrzymałościowa wykazała, że w głównych elementach konstrukcyjnych budynku nie stwierdzono przekroczenia stanów granicznych nośności. Na rysunkach 6 i 7 przedstawiono przykładowo wyniki ugięć stropu II piętra od obciążeń stałych konstrukcyjnych zaraz po wzniesieniu konstrukcji oraz ugięcia całkowite od obciążeń długotrwałych. Rysunki przedstawiają rozkład i wielkości ugięcia stropu względem punktów nieodkształcalnych przyjętych jako podpory w węzłach słupów lub ścian konstrukcyjnych. Na niniejszych mapach ugięć stropu można zaobserwować sposób odkształcenia się wzajemnie połączonych elementów konstrukcyjnych, płyt i belek ich podpierających.
