Stan przedawaryjny oraz sposób naprawy dźwigarów dachowych z drewna klejonego

Streszczenie: W artykule przedstawiono opis uszkodzeń konstrukcji dachu sali sportowej, w szczególności drewnianych dźwigarów dachowych z drewna klejonego, które powstały w wyniku popełnionych błędów projektowych oraz wykonawczych. W pracy przedstawiono różne koncepcje naprawy oraz zrealizowane rozwiązanie projektowe wzmocnienia dźwigarów dachowych.

Pre-failure condition and the method of repairing glued timber roof bears

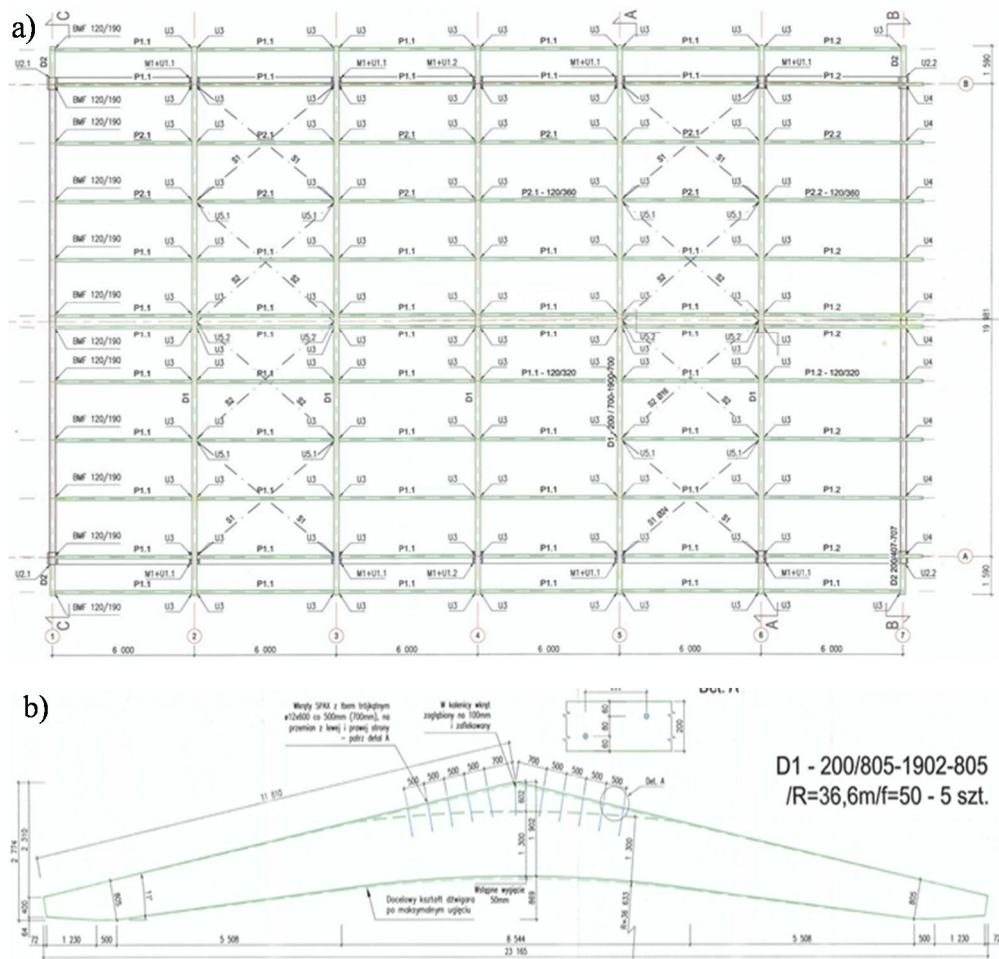
Rys. 1. Sala sportowa – schemat: a) konstrukcji dachu z pokazaniem stężeń dachowych, b) dźwigara dachowego z drewna klejonego.

Projekt wykonawczy więźby dachowej przewidywał wykonanie stężeń dachowych w przedostatnich polach połaci dachowej: w obszarach pomiędzy osiami 2–3 oraz 5–6 ograniczonych osiami A–B: projektant założył wykonanie 4 szt. skratowań w polach pomiędzy dźwigarami dachowymi (rys. 1), zewnętrzne skratowania zaprojektowane zostały z prętów okrągłych o średnicy $\varnothing 24$ mm (4 szt.), natomiast wewnętrzne z prętów o średnicy $\varnothing 16$ mm (4 szt.). Dokumentacja przewidywała zastosowanie stali S235. Stwierdzono, że stan zrealizowany był zgodny ze stanem projektowanym.
