## **NAPRAWA I ZABEZPIECZENIE MURÓW PODDANYCH OBCIĄŻENIOM DYNAMICZNYM I DUŻYM DEFORMACJOM PRZY UŻYCIU KOMPOZYTÓW MOCOWANYCH NA PODATNYCH WARSTWACH ADHEZYJNYCH**

**Streszczenie:** W pracy zostały przedstawione wyniki badań eksperymentalnych ukierunkowanych na zwiększenie odporności ścian murowych na działania o charakterze sejsmicznym, w tym wstrząsów wywołanych eksploatacją górniczą. Przebadane zostały dwie ściany poddane obciążeniu cyklicznemu, z których jedna była niewzmocniona, a druga wzmocniona siatkami z włókien szklanych, mocowanych na podatnej poliuretanowej warstwie adhezyjnej, po wystąpieniu uszkodzeń. Wyniki pokazały, że przyklejenie materiałów kompozytowych do powierzchni bocznych ścian przy użyciu złącza podatnego jest efektywną metodą naprawy i wzmocnienia, gdyż znacząco zwiększa odporność sejsmiczną i nośność konstrukcji murowej w stopniu znacząco przewyższającym własności ściany niewzmocnionej.

## **REPAIR AND PROTECTION OF MASONRIES AGAINST MINING SHOCKS USING COMPOSITES BONDED ON FLEXIBLE ADHESIVES**

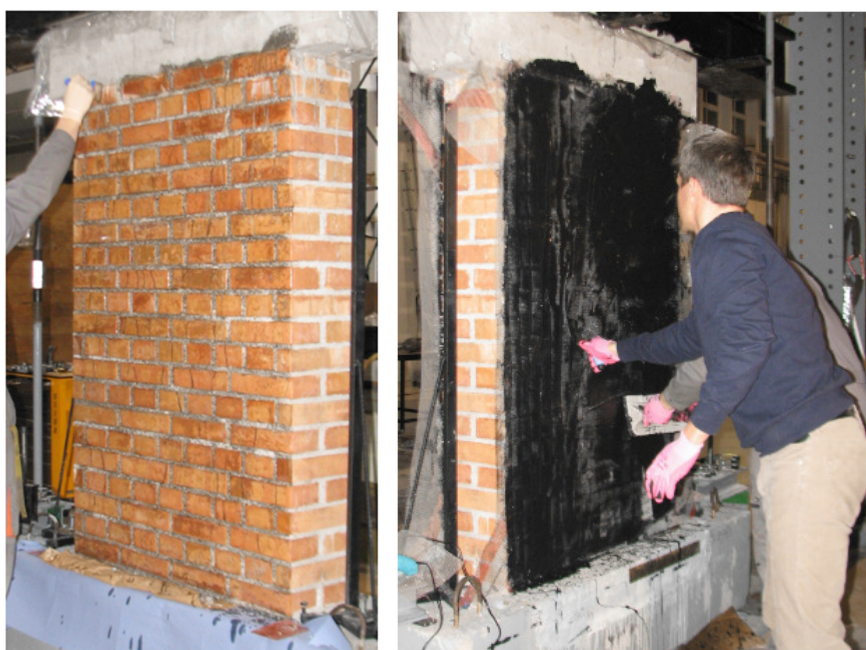
Rys. 4. Ściana BM-R-1 podczas gruntowania przed aplikacją wzmocnienia (po lewej) i ta sama ściana (jako BM-R-1-QR) w trakcie aplikacji wzmocnienia (po prawej)

widocznych uszkodzeń w postaci zarysowań (rys. 3) i zaobserwowania degradacji sztywności ściany. Stan ten symulował początkowe stadium uszkodzenia elementu konstrukcyjnego, wymagające wzmocnienia. Następnie, powierzchnie boczne uszkodzonej ściany zostały pokryte specjalnym środkiem gruntującym, a po jego wyschnięciu (15 minut) zamocowano 4 warstwy siatki z włókien szklanych, używając podatnego polimeru PS (rys. 4). Pierwsza i trzecia warstwa siatki została ułożona diagonalnie, natomiast druga i czwarta poziomo. Całkowita grubość warstwy wzmacniającej na każdej stronie wyniosła ok. 3 mm. Naprawa została wykonana pod obciążeniem pionowym w ciągu niecałej godziny, a ścianka BR-R-1, po wzmocnieniu oznaczona jako BM-R-1-QR, została ponownie obciążona cyklicznie aż do zniszczenia już po 20 godzinach od aplikacji wzmocnienia.

Była to symulacja szybkiej naprawy uszkodzonej ściany murowej zaraz po pierwszym wstrząsie (sejsmicznym lub górniczym), a przed wystąpieniem wstrząsu wtórnego, skutkującego najczęściej pogłębieniem stopnia uszkodzenia konstrukcji lub jej zawaleniem.

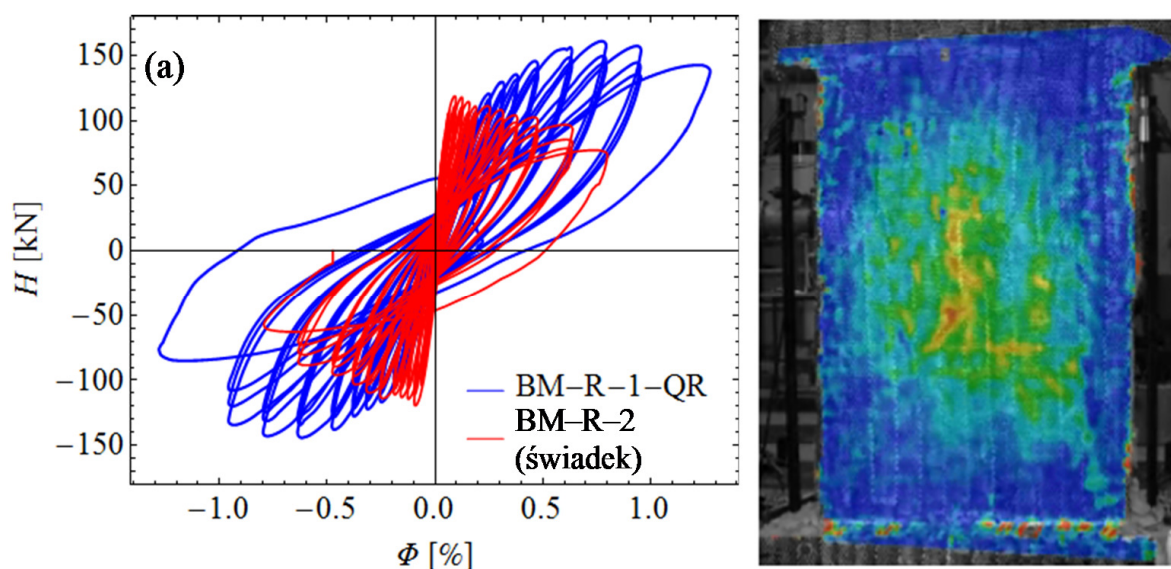
Rys. 5. Pętli histerezy BM-R-2 porównane z BM-R-1-QR (po lewej) oraz mapy rozkładu odkształceń na powierzchni bocznej ściany BM-R-1-QR przy odkształceniu postaciowym 1,0% (po prawej)

Pętłe histerezy zarejestrowane dla ściany BM-R-1-QR zostały porównane graficznie na rys. 5 z pętlami histerezy zarejestrowanymi dla ściany referencyjnej (świadka) BM-R-2. Pętłe te przedstawione są jako zależność poziomej siły wymuszającej działającej w płaszczyźnie ściany w funkcji kąta obrotu (odkształcenia postaciowego  $\Phi = d/h$ ). Obok pętli histerezy przedstawiono mapy odkształceń, zarejestrowane na powierzchni wzmocnionej ściany przy kącie obrotu  $\Phi = 1\%$ . Porównanie pętli histerezy wskazuje na dużą skuteczność zastosowanego wzmocnienia, zwłaszcza w aspekcie zwiększenia ciągłości elementu konstrukcyjnego oraz przyrostu nośności. Charakter pracy wzmocnienia wskazuje na dominującą rolę podatnej warstwy adhezyjnej w systemie wzmacniającym.

Należy zaznaczyć, że aplikacja wrażliwych na ścinanie włókien szklanych bezpośrednio na uszkodzoną ścianę (występowanie efektu karbu) prowadziłyby do nieefektywności wzmocnienia w przypadku zastosowania sztywnych (epoksydowych lub mineralnych) warstw adhezyjnych [11]. Zastosowanie podatnego polimeru PS jako warstwy adhezyjnej, doprowadziło do redukcji koncentracji naprężeń i ich bardziej równomiernego rozkładu na całą powierzchnię ściany (rys. 5), nawet gdy porówna się go z rozkładami odkształceń na ścianach niewzmocnionych (rys. 2 i 3). Na ścianie BM-R-1-QR odkształcenia mają mniejszą amplitudę niż na ścianach niewzmocnionych, nawet przy znacząco większym kącie odkształcenia postaciowego, towarzyszącego większemu obciążeniu siłą poziomą. Przedstawione porównanie wskazuje, że dla skuteczności wzmocnienia mniejsze znaczenie ma wytrzymałość kompozytu (słaba siatka z włókna szklanego), a większe podatność warstwy adhezyjnej, zapewniająca redukcję i redystrybucję naprężeń w połączeniu.

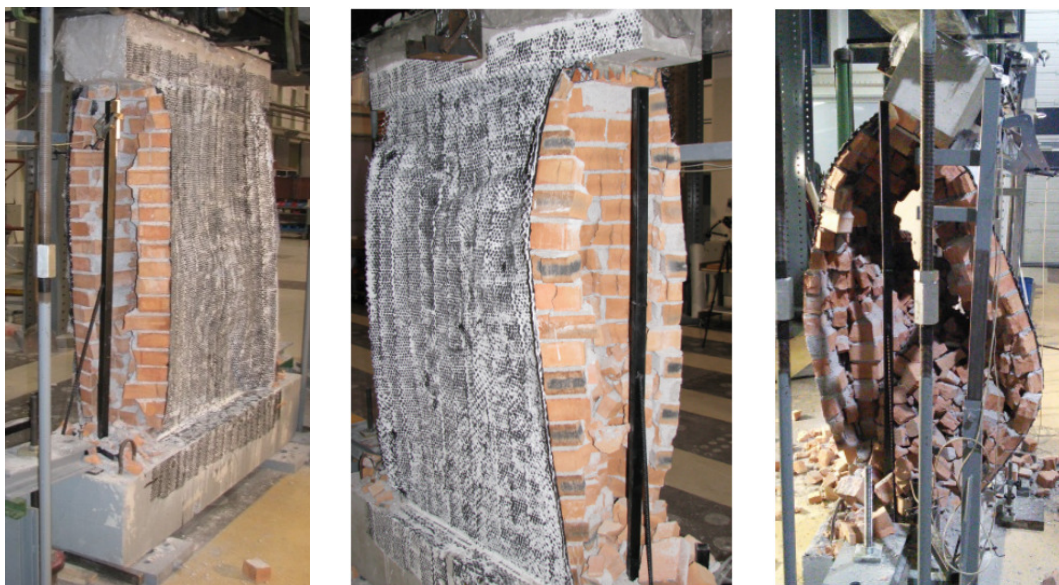
Rys. 6. Postać zniszczenia wzmocnionej ściany

W przypadku ściany wzmocnionej, zniszczenie przebiegało wewnątrz ścian i było charakterystyczne dla ścinania. Powstające początkowo pod warstwą wzmacniającą pęknięcia generowały odkształcenia i mikropęknięcia na powierzchni kompozytu, ale nie były one przyczyną zniszczenia, gdyż w żadnym przypadku nie doszło do przerwania lub znaczącego uszkodzenia włókien szklanych, ani oderwania elementu wzmacniającego od podłoża murowego, obserwowanego przy sztywnych warstwach adhezyjnych [11]. Postacią zniszczenia było rozłupanie ściany w jej płaszczyźnie symetrii (równoległej do płaszczyzn wzmocnienia), powstałe w mechanizmie ścinania oraz wykruszania cegieł i zaprawy wewnątrz ściany. Wyboczenie jej obu płaszczyzn zewnętrznych wzmocnionych kompozytem było skutkiem utraty spójności w płaszczyźnie wewnętrznej ściany (rys. 6). W chwili całkowitej destrukcji ściany, kompozyt na podatnej warstwie adhezyjnej całkowicie zabezpieczał zniszczone fragmenty muru przed wypadnięciem na zewnątrz.

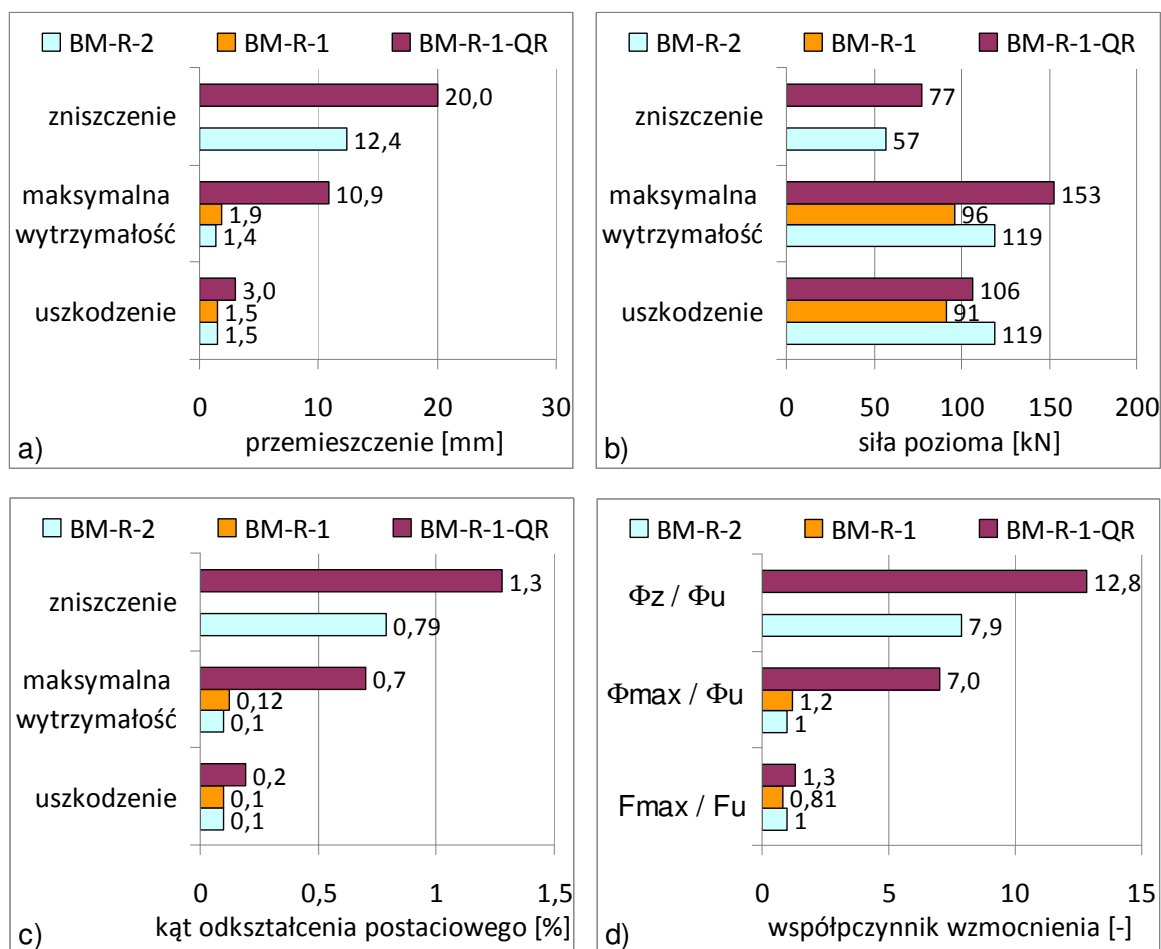
Rys. 9. Porównanie graficzne wartości granicznych parametrów: przemieszczenia górnej krawędzi ściany  $d$  (a), poziomej siły wymuszającej  $F$  (b), kąta obrotu  $\Phi$  (c) oraz współczynnika wzmocnienia (d)

Wyniki badań zostały opracowane w trzech grupach, w których wyznaczono wartości graniczne parametrów: przemieszczenia górnej krawędzi ściany  $d$ , poziomej siły wymuszającej  $F$  oraz kąta obrotu (odkształcenia postaciowego)  $\Phi$ . Rozważane grupy dotyczyły następujących przypadków: chwili uszkodzenia ściany z redukcją jej sztywności, maksymalnej wytrzymałości i chwili zniszczenia. Dodatkowo obliczono współczynnik wzmocnienia dla wymienionych parametrów, odniesiony do parametrów ściany referencyjnej w chwili uszkodzenia. Zarejestrowane w poszczególnych grupach wartości granicznych parametrów dla badanych ścian przedstawiono oraz porównano ze sobą graficznie na rys. 7. Porównanie to wskazuje, że wzmocnienie (przy użyciu siatek z włókna szklanego mocowanych na podatnej warstwie adhezyjnej wykonanej z polimeru PS) pracuje skutecznie pod obciążeniami cyklicznymi symulującymi działanie wstrząsów sejsmicznych lub górniczych. Zanotowano znaczący przyrost (ok. 30%) maksymalnej wytrzymałości ściany wzmocnionej, w stosunku do wartości maksymalnej wytrzymałości ściany referencyjnej, podobnie jak w pracy [15]. Przyrost ciągłości (wyrażony kątem obrotu  $\Phi$ ) był ok. 7-mio i 13-to krotnie większy dla ściany wzmocnionej przy maksymalnej wytrzymałości i w chwili zniszczenia (odpowiednio), w porównaniu do kąta na ścianie referencyjnej zarejestrowanego w chwili uszkodzenia (rys. 7d).
