NAPRAWY STROPÓW KABLOBETONOWYCH

BARTOSZ ŁUKIJANIUK, *b.lukijaniuk@bbr.pl*
BBR Polska Sp. z o.o.

REPAIRS OF POST-TENSIONED SLABS

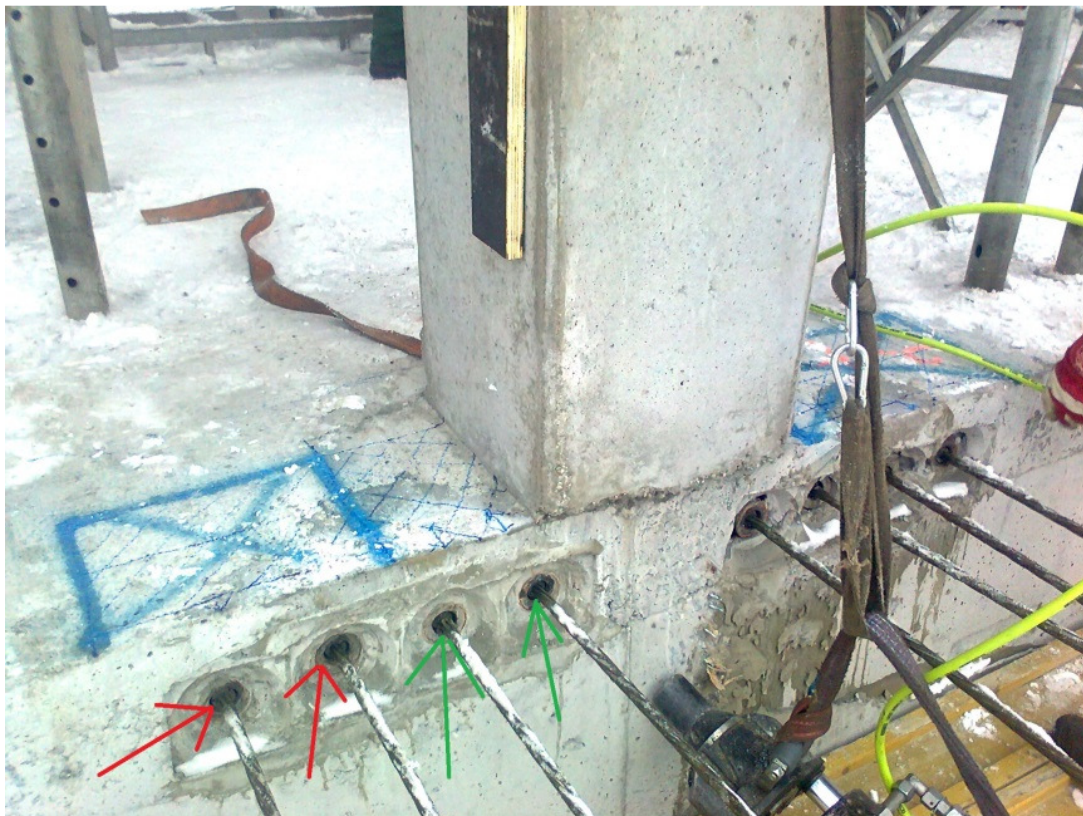
Rys. 1. Miejsce awarii: lokalizacja poszczególnych kabli: czerwone strzałki wskazują zakotwienia do wykucia i wymiany; zielone strzałki wskazują kable do odprężenia

Poniżej opisano przykłady błędu polegającego na niewłaściwym ułożeniu mieszanki betonowej – bezpośrednio pod zakotwieniem kabla była pustka. Strop został sprężony kablami bezprzyczepnościowymi. W pierwszym przypadku, dopiero po zakończonym sprężeniu, 2 skrajne lewe zakotwienia zostały „wciągnięte” – zapadły się. Pewną komplikacją było, że wszystkie sploty w grupie składającej się z 4 splotów, zostały sprężone; a awaria nastąpiła kilka godzin po całkowitym zakończeniu naciągu. Naprawę wykonano w następujący sposób: odprężenie kabli (zluźowanie naciągu), usunięcie betonu w strefie zakotwienia (rys. 2), wymiana splotów, odbudowanie układu lokalnego dozbrojenia (często dodanie dodatkowych prętów), uzupełnienie braków zaprawą/betonem wysokiej wytrzymałości i niskim skurczu, ponowny naciąg po osiągnięciu przez beton naprawczy odpowiedniej wytrzymałości (zgodnie z projektem pierwotnym).

Rysunek 1 pokazuje lokalizację kabli: 2 kable oznaczone czerwonymi strzałkami (z lewej strony) uległy awarii; sploty w 2 kablach oznaczonych zielonymi strzałkami (z prawej strony) podlegały jedynie wymianie. Rysunek 2 pokazuje strefę zakotwienia z której usunięto nienośny beton. Rysunek 3 pokazuje strefę zakotwienia przygotowaną do ponownego wypełnienia: sploty zostały wymienione, odbudowano zbrojenie, dodano dodatkowe elementy dozbrajające, powierzchnię betonu oczyszczono i zagruntowano, a czoło płyty zadeskowano.

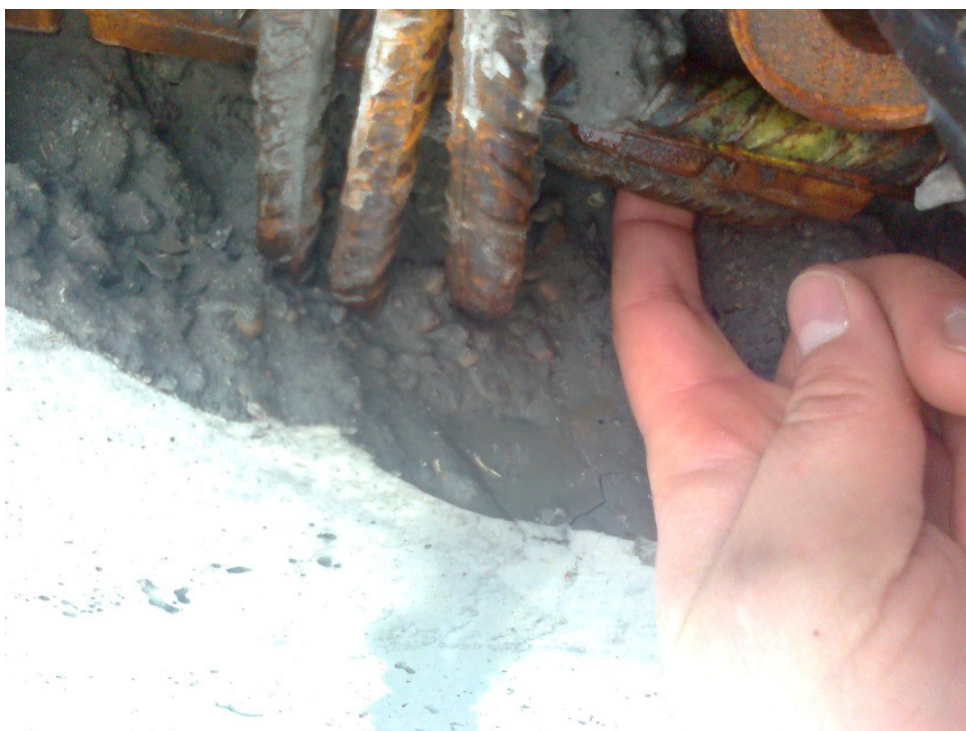
Rys. 4. Miejsce potencjalnej awarii – niewłaściwie ułożona mieszanka betonowa; strefa zakotwienia jest niedobetonowana, zbrojenie które powinno być w betonie pozostało nieobetonowane

Miejsce potencjalnej awarii często można wytypować przeprowadzając wizualną kontrolę betonu. Rysunek 4 pokazuje miejsce potencjalnej awarii – bezpośrednio pod zakotwieniem występują lokalne braki betonu, a zbrojenie jest odsłonięte.

W powyższym przypadku strefę zakotwienia naprawiono jeszcze przed sprężeniem kabli – wizualna kontrola jakości prac betoniarskich wykazała błędy wykonawcze, nie dopuszczono do powstania awarii. Schemat postępowania był analogiczny jak opisany powyżej (bez odprężenia i wymiany splotów).

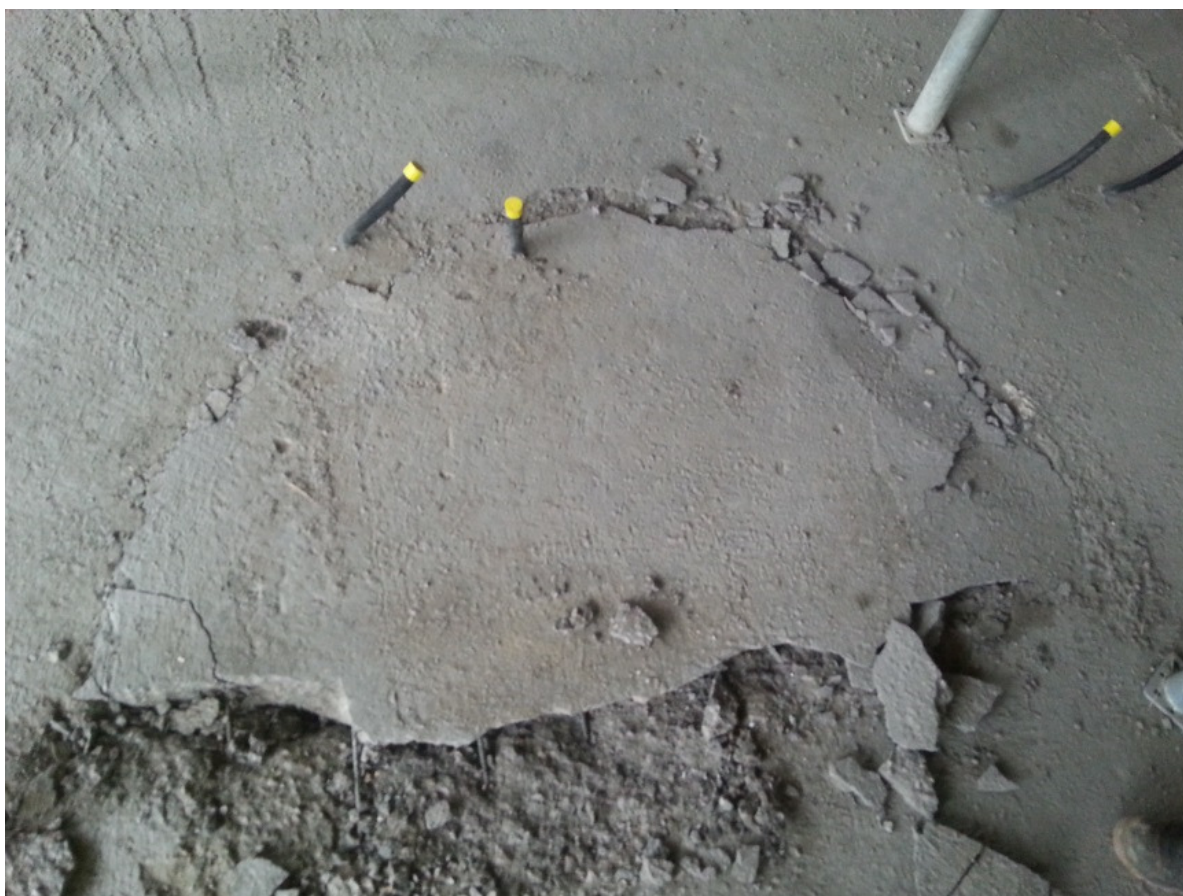
Rys. 5. Miejsce awarii – odspojony beton w strefie zakotwień biernych

Kolejny przykład dotyczy awarii strefy zakotwienia biernego kabli z przyczepnością. Przyczyną awarii były braki zbrojenia lokalnego. Rysunek 5 pokazuje miejsce awarii – odspojony fragment betonu o wymiarach ok. 100×200 cm w strefie zakotwień biernych bezdostępowych, zlokalizowanych wewnątrz rzutu płyty stropowej. Naprawa polegała na usunięciu nienośnego/zniszczonego betonu (rys. 6), odtworzeniu i dodaniu lokalnego zbrojenia, przygotowaniu powierzchni betonu, wymianie splotów, uzupełnieniu rozkucia i ponownym sprężeniu kabli.

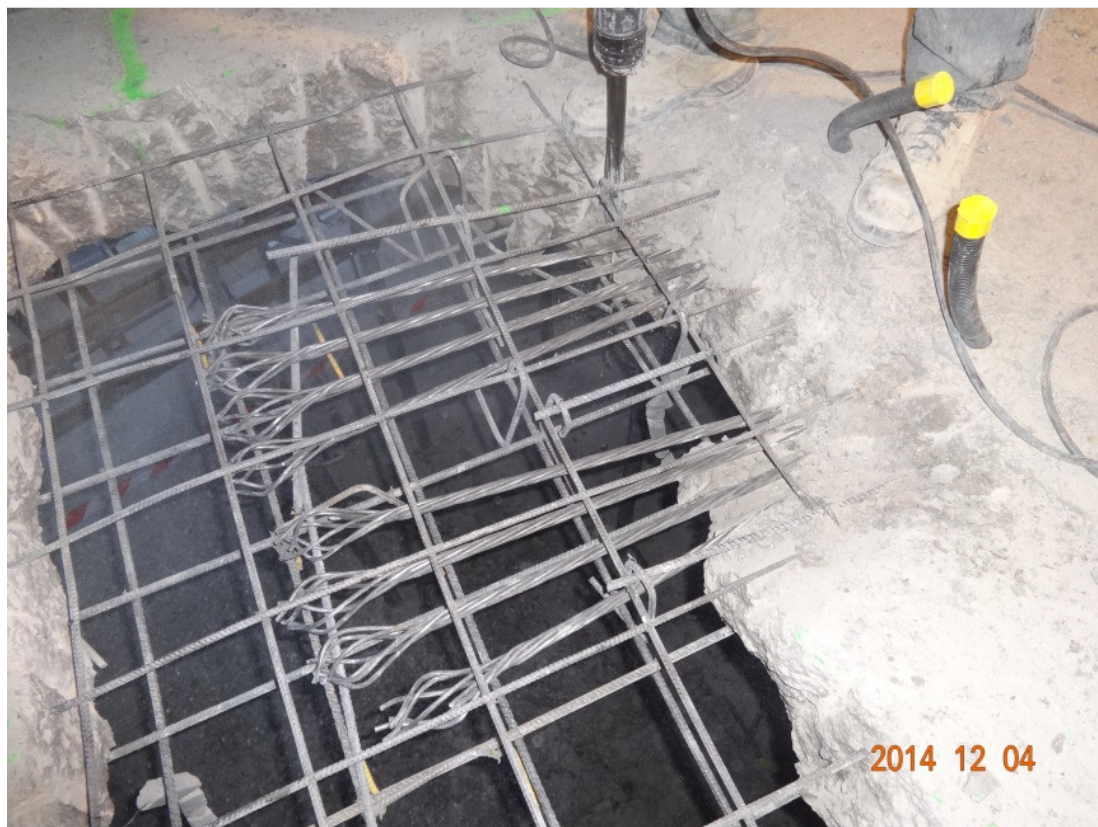
Rys. 6. Strefa awarii po usunięciu betonu – brak pionowych elementów zbrojenia (tzw. „szpilek”)

Projekt specyfikował zbrojenie tej strefy: dodatkowe elementy w formie „szpilek” – pionowych prętów spinających górną i dolną siatkę, zlokalizowane na odsłoniętej długości splotów oraz spirala zbrojeniowa zlokalizowana na końcu kanału kablowego. W tym przypadku zbrojenie prętami pionowymi nie zostało wykonane.

Podsumowując ten fragment referatu należy zauważyć, że realizacja strefy zakotwienia wymaga szczególnej uwagi – konieczne jest właściwe wykonanie zbrojenia oraz odpowiednie ułożenie i pielęgnacja betonu. Jak opisano wcześniej: beton w strefie zakotwień musi być bezwzględnie dobrze zawibrowany; a układając mieszankę betonową nie można dopuścić do segregacji składników. Realizując zbrojenie strefy zakotwień prace należy wykonać dokładnie tak jak pokazano na rysunkach – w tych strefach nie można dopuścić do niedokładności.

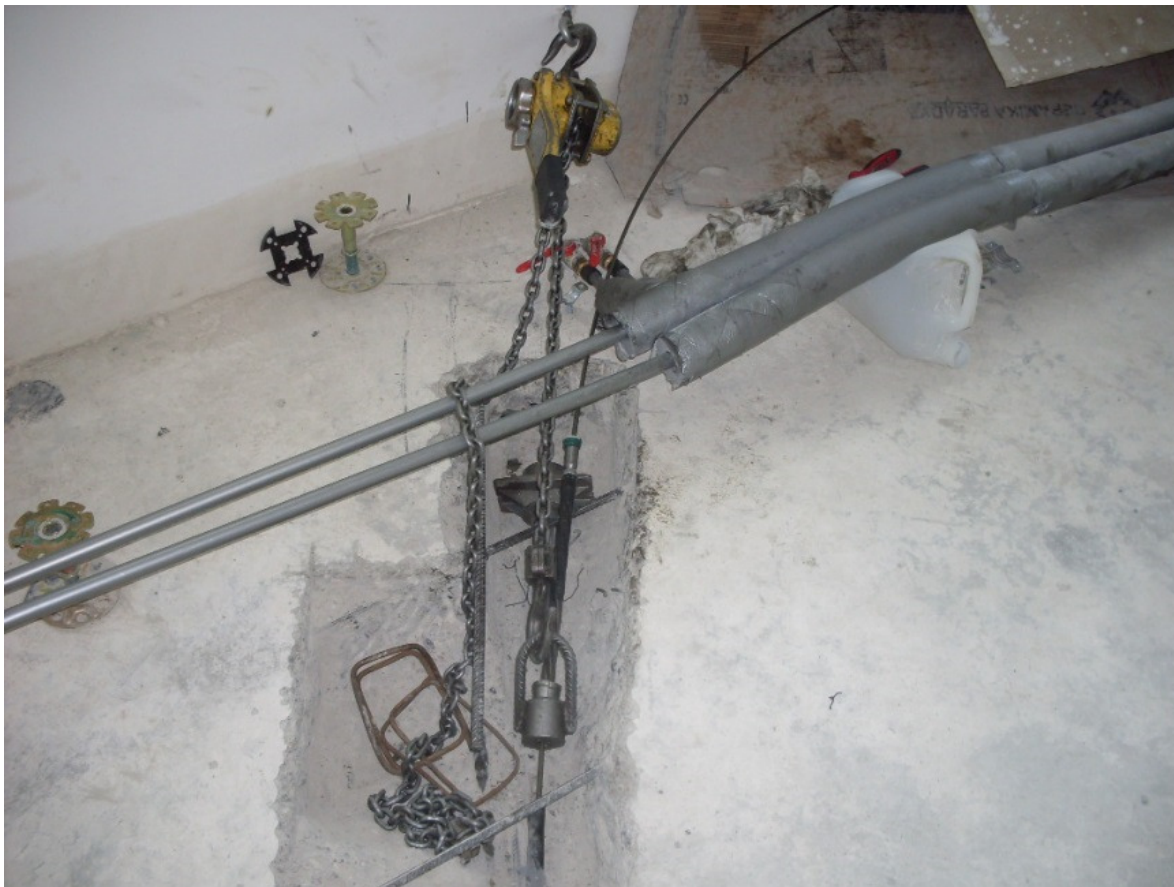
Rys. 7. Wciąganie nowego splotu w miejsce starego.

Rysunek 7 pokazuje proces wciągania nowego splotu w miejsce uszkodzonego. Wprowadzając nowy splot należy zwrócić szczególną uwagę na właściwe zabezpieczenie antykorozyjne splotu. Często zdarza się, że w miejsce splotu o polu przekroju 150 mm^2 można zastosować splot o polu przekroju 140 mm^2 lub 93 mm^2 – wprowadzenie cieńszych splotów w osłonkę jest znacznie prostsze. Należy zaznaczyć, że taka zmiana musi zostać poprzedzona szczegółową analizą projektową.

Jak wyjaśniono na początku kable bez przyczepności wprowadzają siłę sprężającą jedynie poprzez zakotwienia. W przypadku przecięcia/uszkodzenia kabla na odcinku między zakotwieniami siła sprężająca wynikająca z naciągu kabla jest gwałtownie tracona – kabel pęka po uszkodzeniu. Aby zapobiec takim awariom, prowadzenie jakichkolwiek prac wymagających otworowania stropów sprężonych kablami bez przyczepności można prowadzić jedynie w uzgodnieniu i w oparciu o dokumentację powykonawczą lokalizacji kabli – dodatkowe otwory należy lokalizować poza trasą kabli, bezwzględnie zachowując wymaganą otulinę. W przypadku przecięcia kabla konieczna jest jego wymiana. Schemat postępowania jest następujący: uzyskanie dostępu do obu zakotwień (najczęściej zakotwienia naciągowe lokalizowane są na krawędzi – dostęp nie stanowi problemu; dostęp do zakotwienia biernego realizowany jest przez rozkucie fragmentu stropu); usunięcie przeciętego splotu i zastąpienie do nowym splotem; naciąg kabla i uzupełnienie betonu.
